# **Zpráva o stavu povrchu vozovek Plán údržby a oprav na silnicích II. a III. třídy v Libereckém kraji k 31.12. 2015**

**ZPRACOVATEL:** PavEx® Consulting, s.r.o., Srbská 53, 612 00 BRNO, IČ: 63487624

**OBJEDNATEL:** Liberecký kraj, odbor dopravy  
U jezu 642/2a, 461 80 LIBEREC 2

**Stav povrchu vozovek**  
**Výpočet plánu údržby a oprav**  
na silnicích II. a III. třídy  
v Libereckém kraji v roce 2015

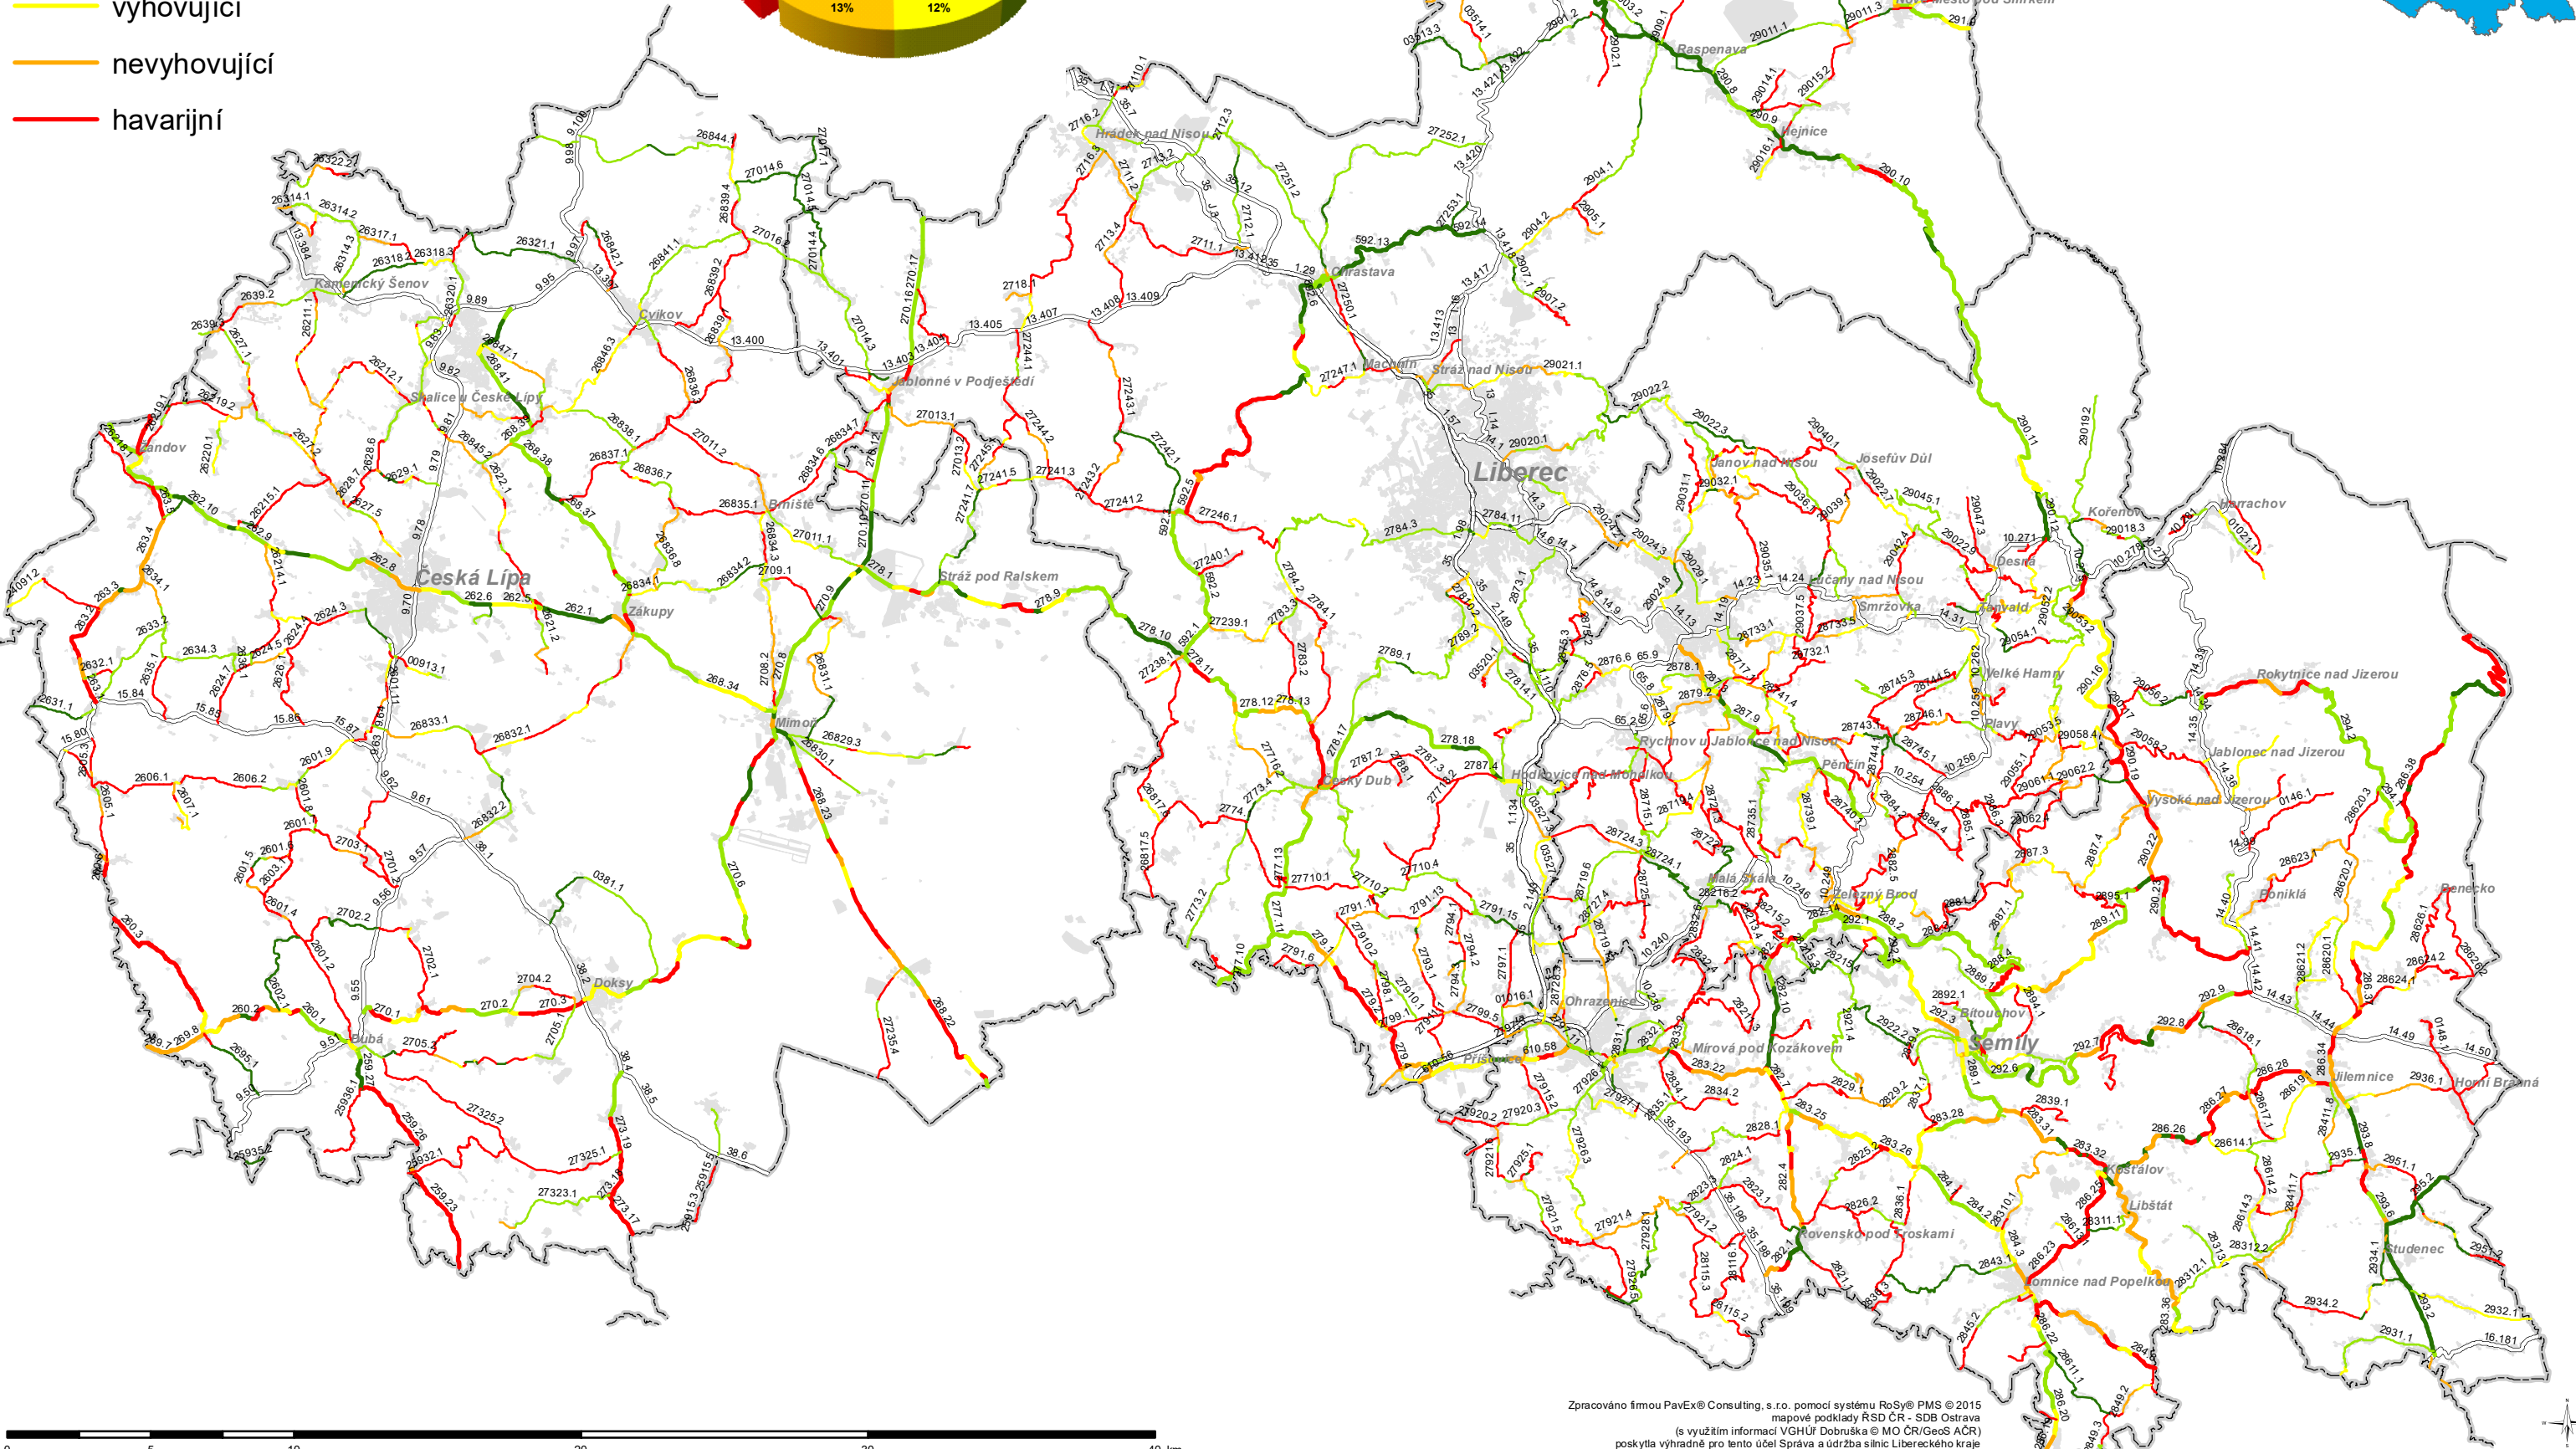
Stav povrchu vozovek dle TP87 na silnicích II. a III. třídy

Z výsledků je patrné, že v havarijním stavu je 775 km (37%) silnic a ve stavu nevyhovujícím je 268 km (13%) silnic. Celkem je tedy podle kritérií v Libereckém kraji 1 043 km (50%) silnic, které vyžadují bezprostřední provedení údržby a opravy.

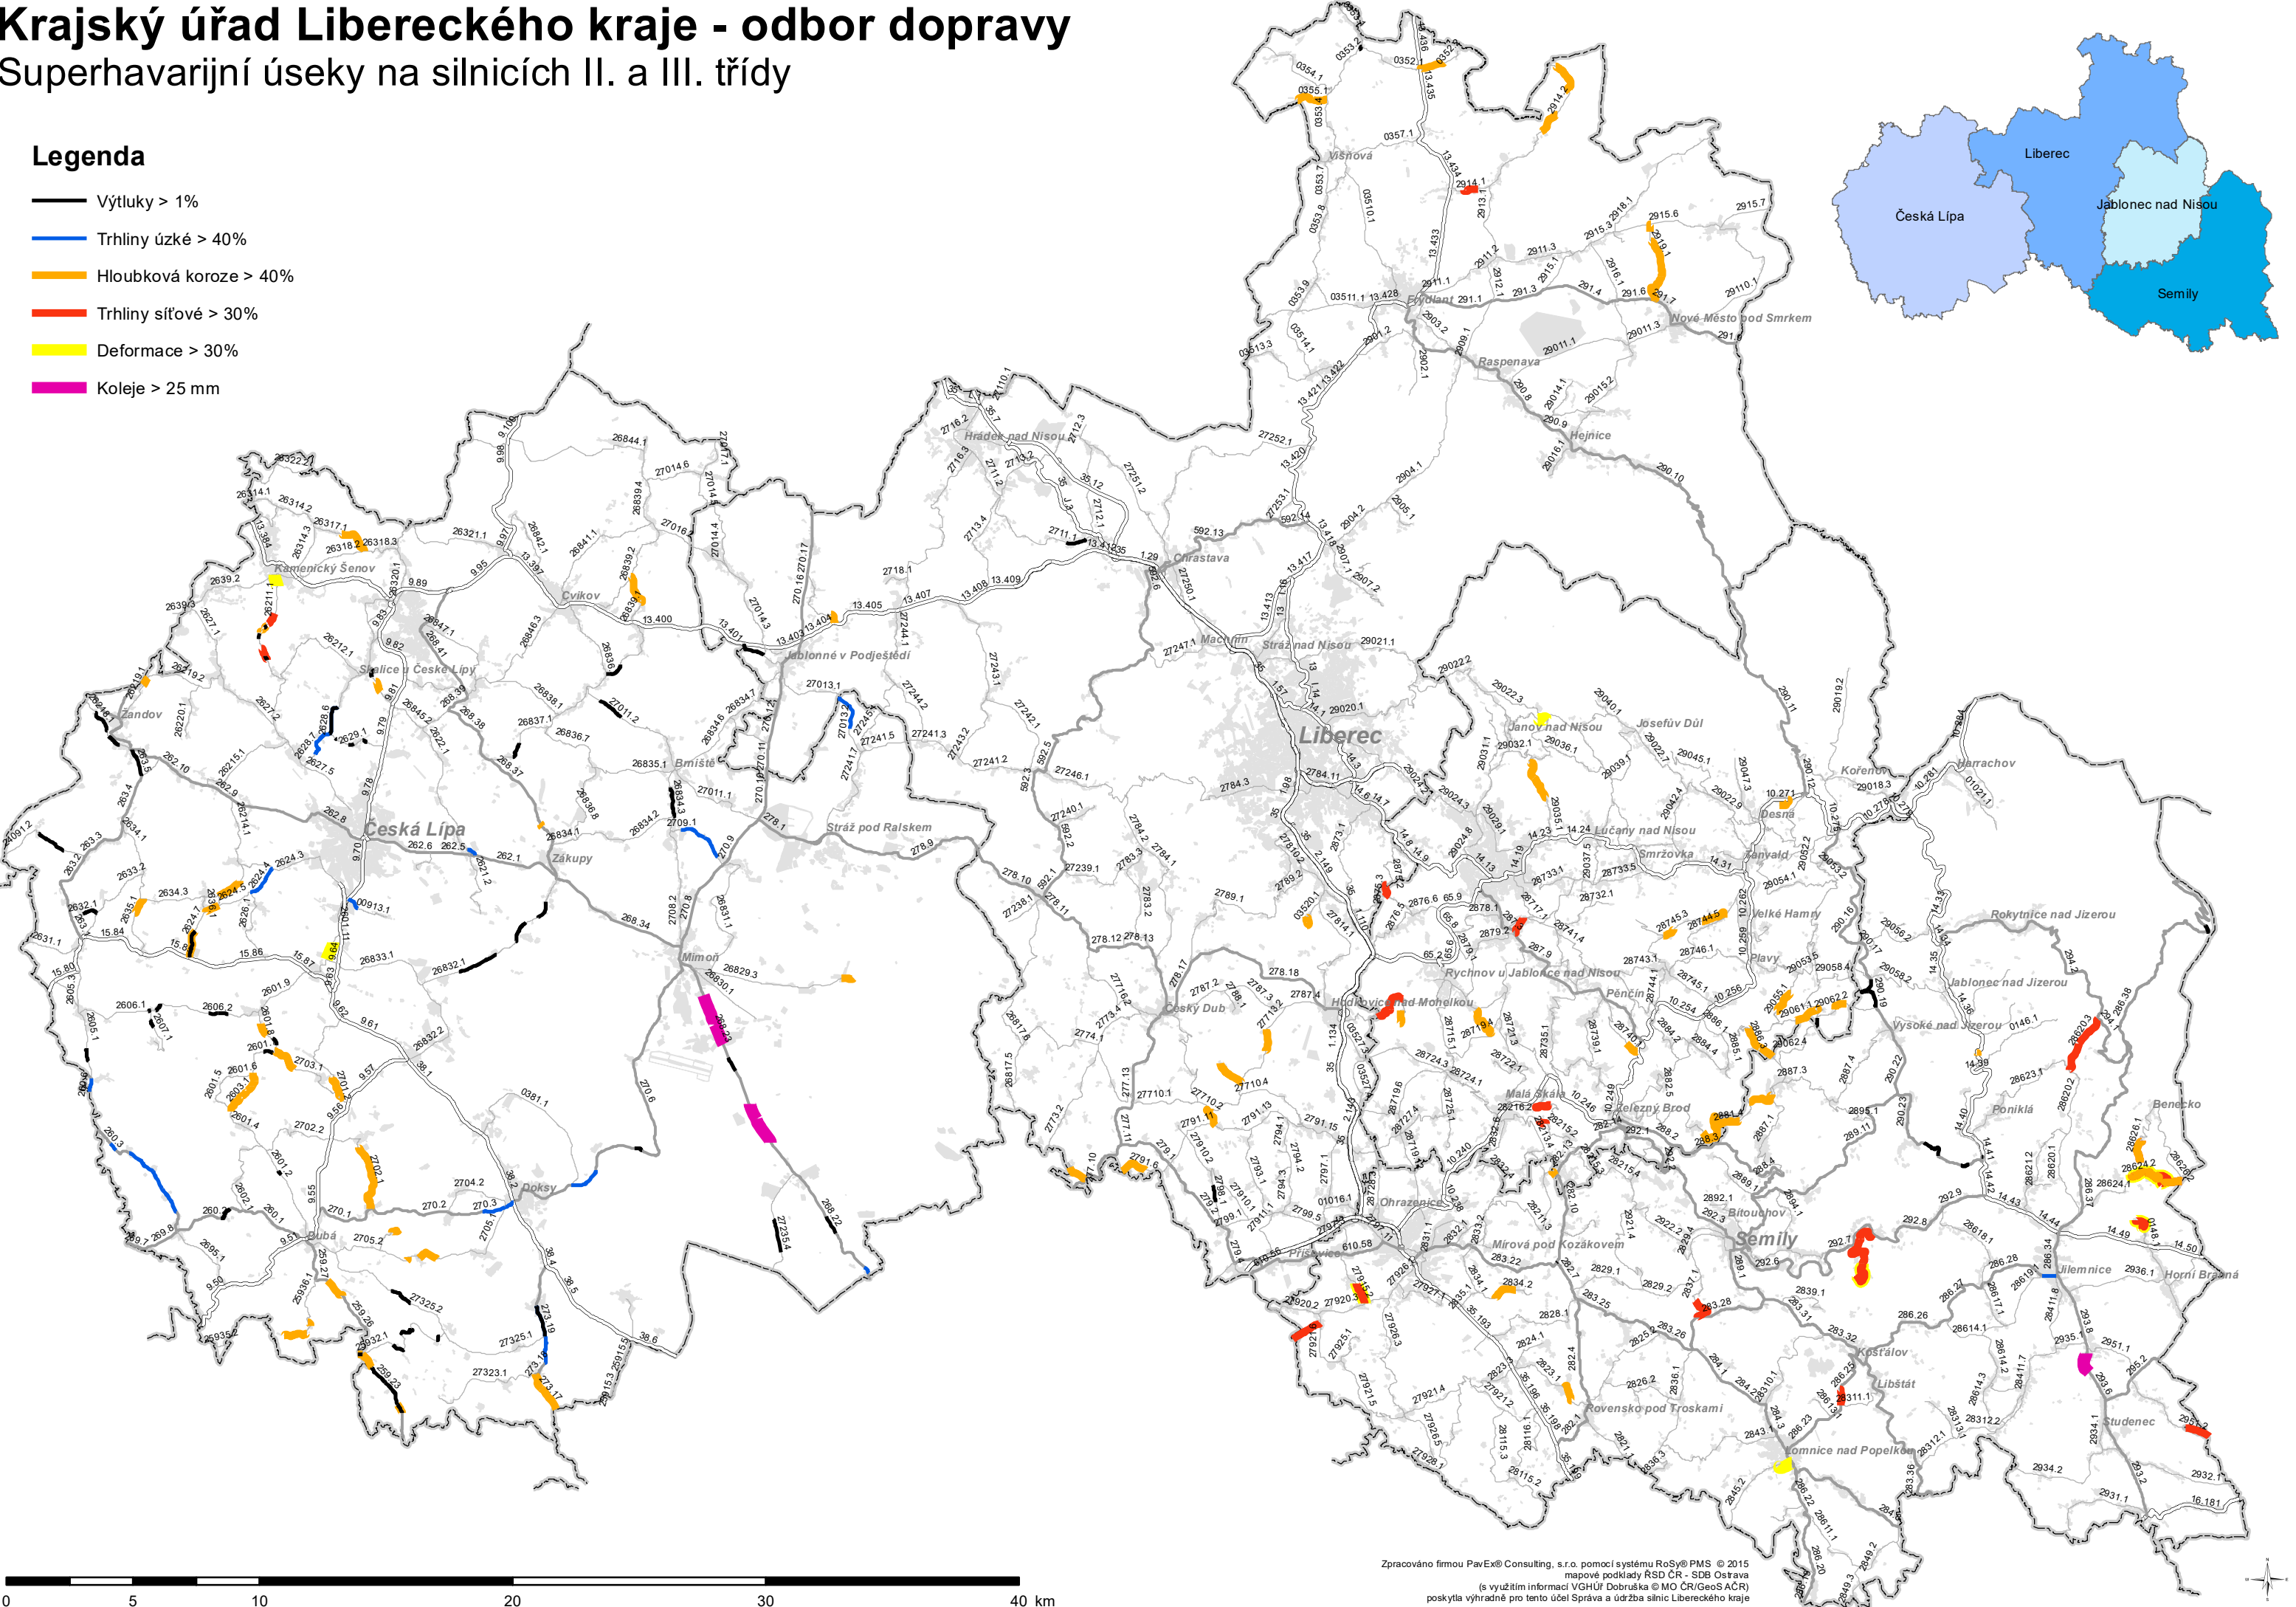
## Superhavarijní úseky na silnicích II. a III. třídy

- Výtluky > 1%
- Trhliny úzké > 40%
- Hlubková koroze > 40%
- Trhliny síťové > 30%
- Deformace > 30%
- Koleje > 25 mm

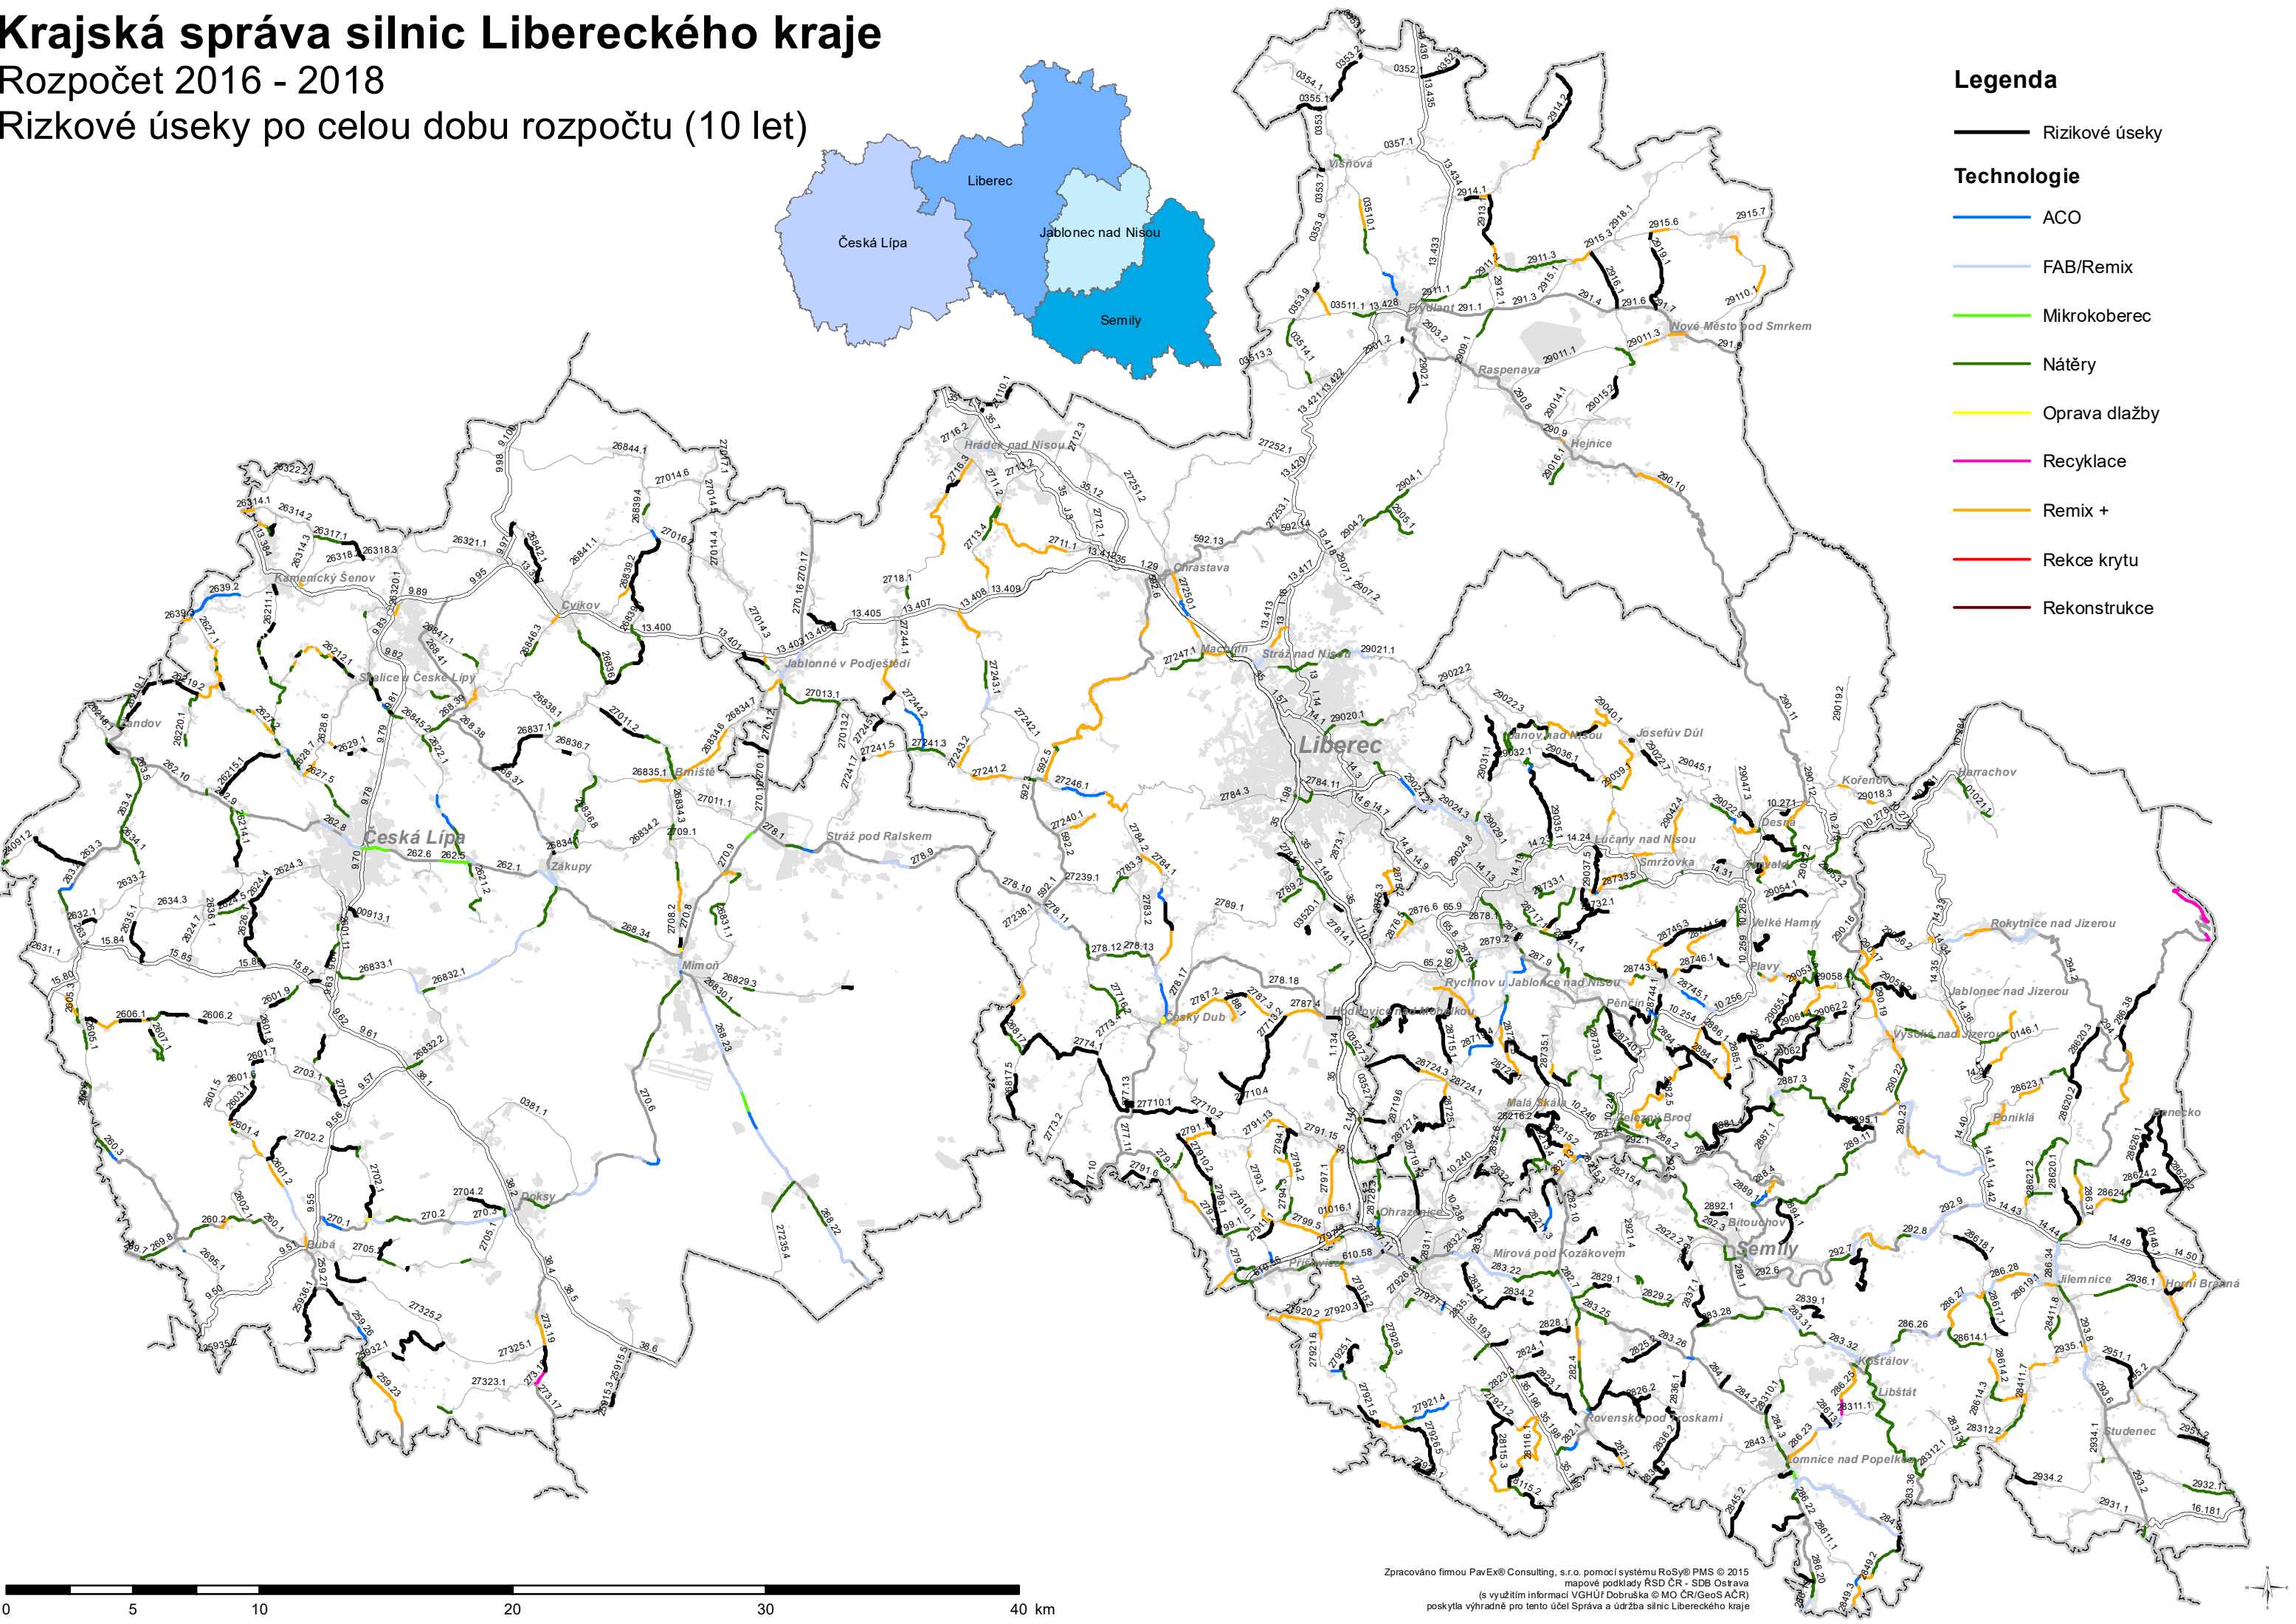
Rizikové úseky po celou dobu rozpočtu (10 let)

Kritériem pro hodnocení efektivity rozpočtu bylo stanovení délky „rizikových“ úseků, to je takových úseků, které by vzhledem k jejich stavu a významu bylo třeba dle optimálního plánu opravit, ale v rámci rozpočtu se na tento úsek během celého plánovacího období nenajdou potřebné finanční prostředky – úsek nesplňuje požadavky provozní způsobilosti a mohou na něm vzniknout takové poruchy, které nebude možno opravit běžnými technologiemi údržby a oprav. Podrobné výsledky jsou uvedeny v tabulce a grafu.
