Vyjádření statika – zástupce generálního projektanta – k havárii stropních konstrukcí v objektu Podhorská 717/58, Jablonec nad Nisou

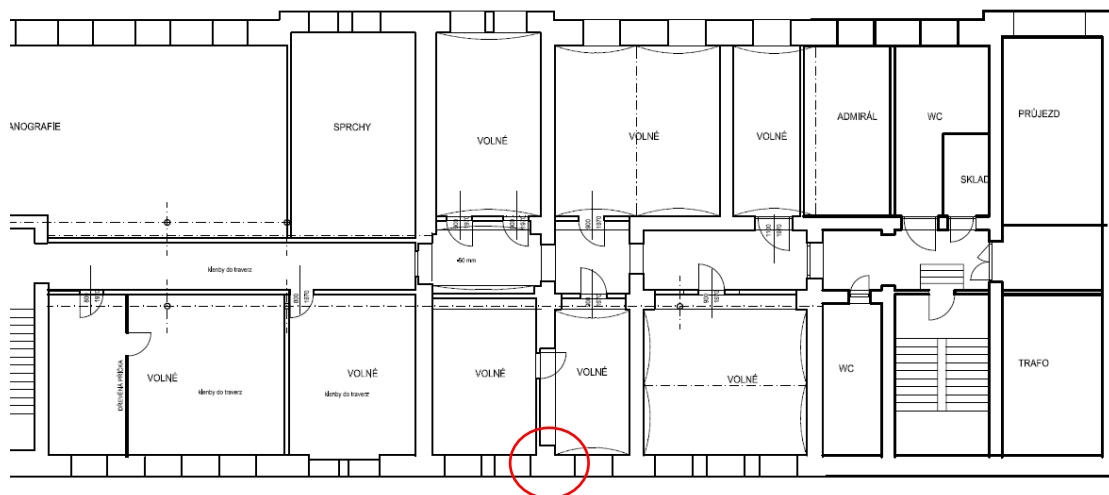
Při prohlídce havarovaných konstrukcí bylo s největší pravděpodobností odhaleno místo selhání. Jedná se pilířek u fasády. Při minulých stavebních úpravách byl do příčné nosné stěny proveden otvor. Uložení nosníků zajišťujících nadpraží bylo provedeno na pilířek přizděný k obvodové zdi bez provázání zdiva. Na obvodové stěně je viditelná hladká styčná plocha v kontaktu s bývalým pilířkem.

Místo selhání konstrukce

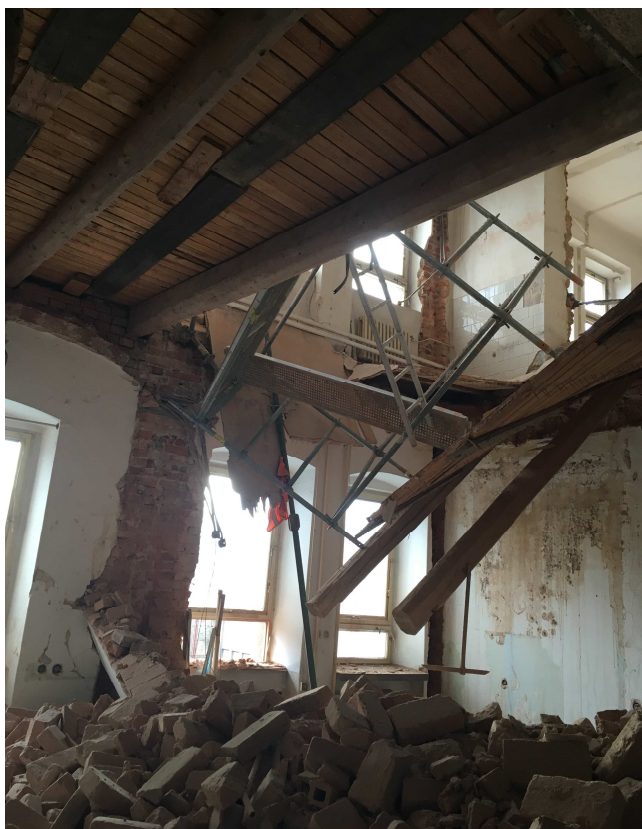
Pohled na havarovaný pilíř kolmý na fasádu – hladká styčná plocha bez vazby zdíva

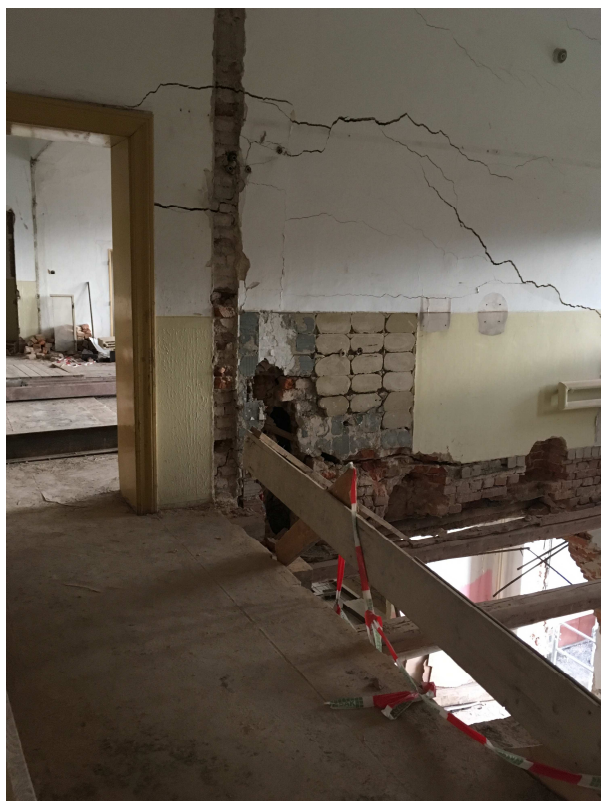
Ve stěně nad havarovanou konstrukcí byl v minulosti též proveden dveřní otvor. Stěna tedy neměla pro havarijný účinek dostatečnou tuhost a zřítla se také. Teprve stěna ve 3.n.p., která není oslabená otvorem, v tuto chvíli „visí“ bez podpor pouze klenebným účinkem. Pád i této stěny se dá předpokládat v brzké době.

Stěna ve 3.n.p. „visí“ bez opory, navíc je oslabená komínovými průduchy
