# **Zpráva č. 18062**

**Stavební úpravy objektu Podhorská 717/58  
v areálu Střední školy řemesel a služeb,  
k.ú., část obce a obec Jablonec nad Nisou**

**Zabezpečovací práce po částečné havárii střední části objektu**

Jablonec nad Nisou - stav ke dni 11.12.2018

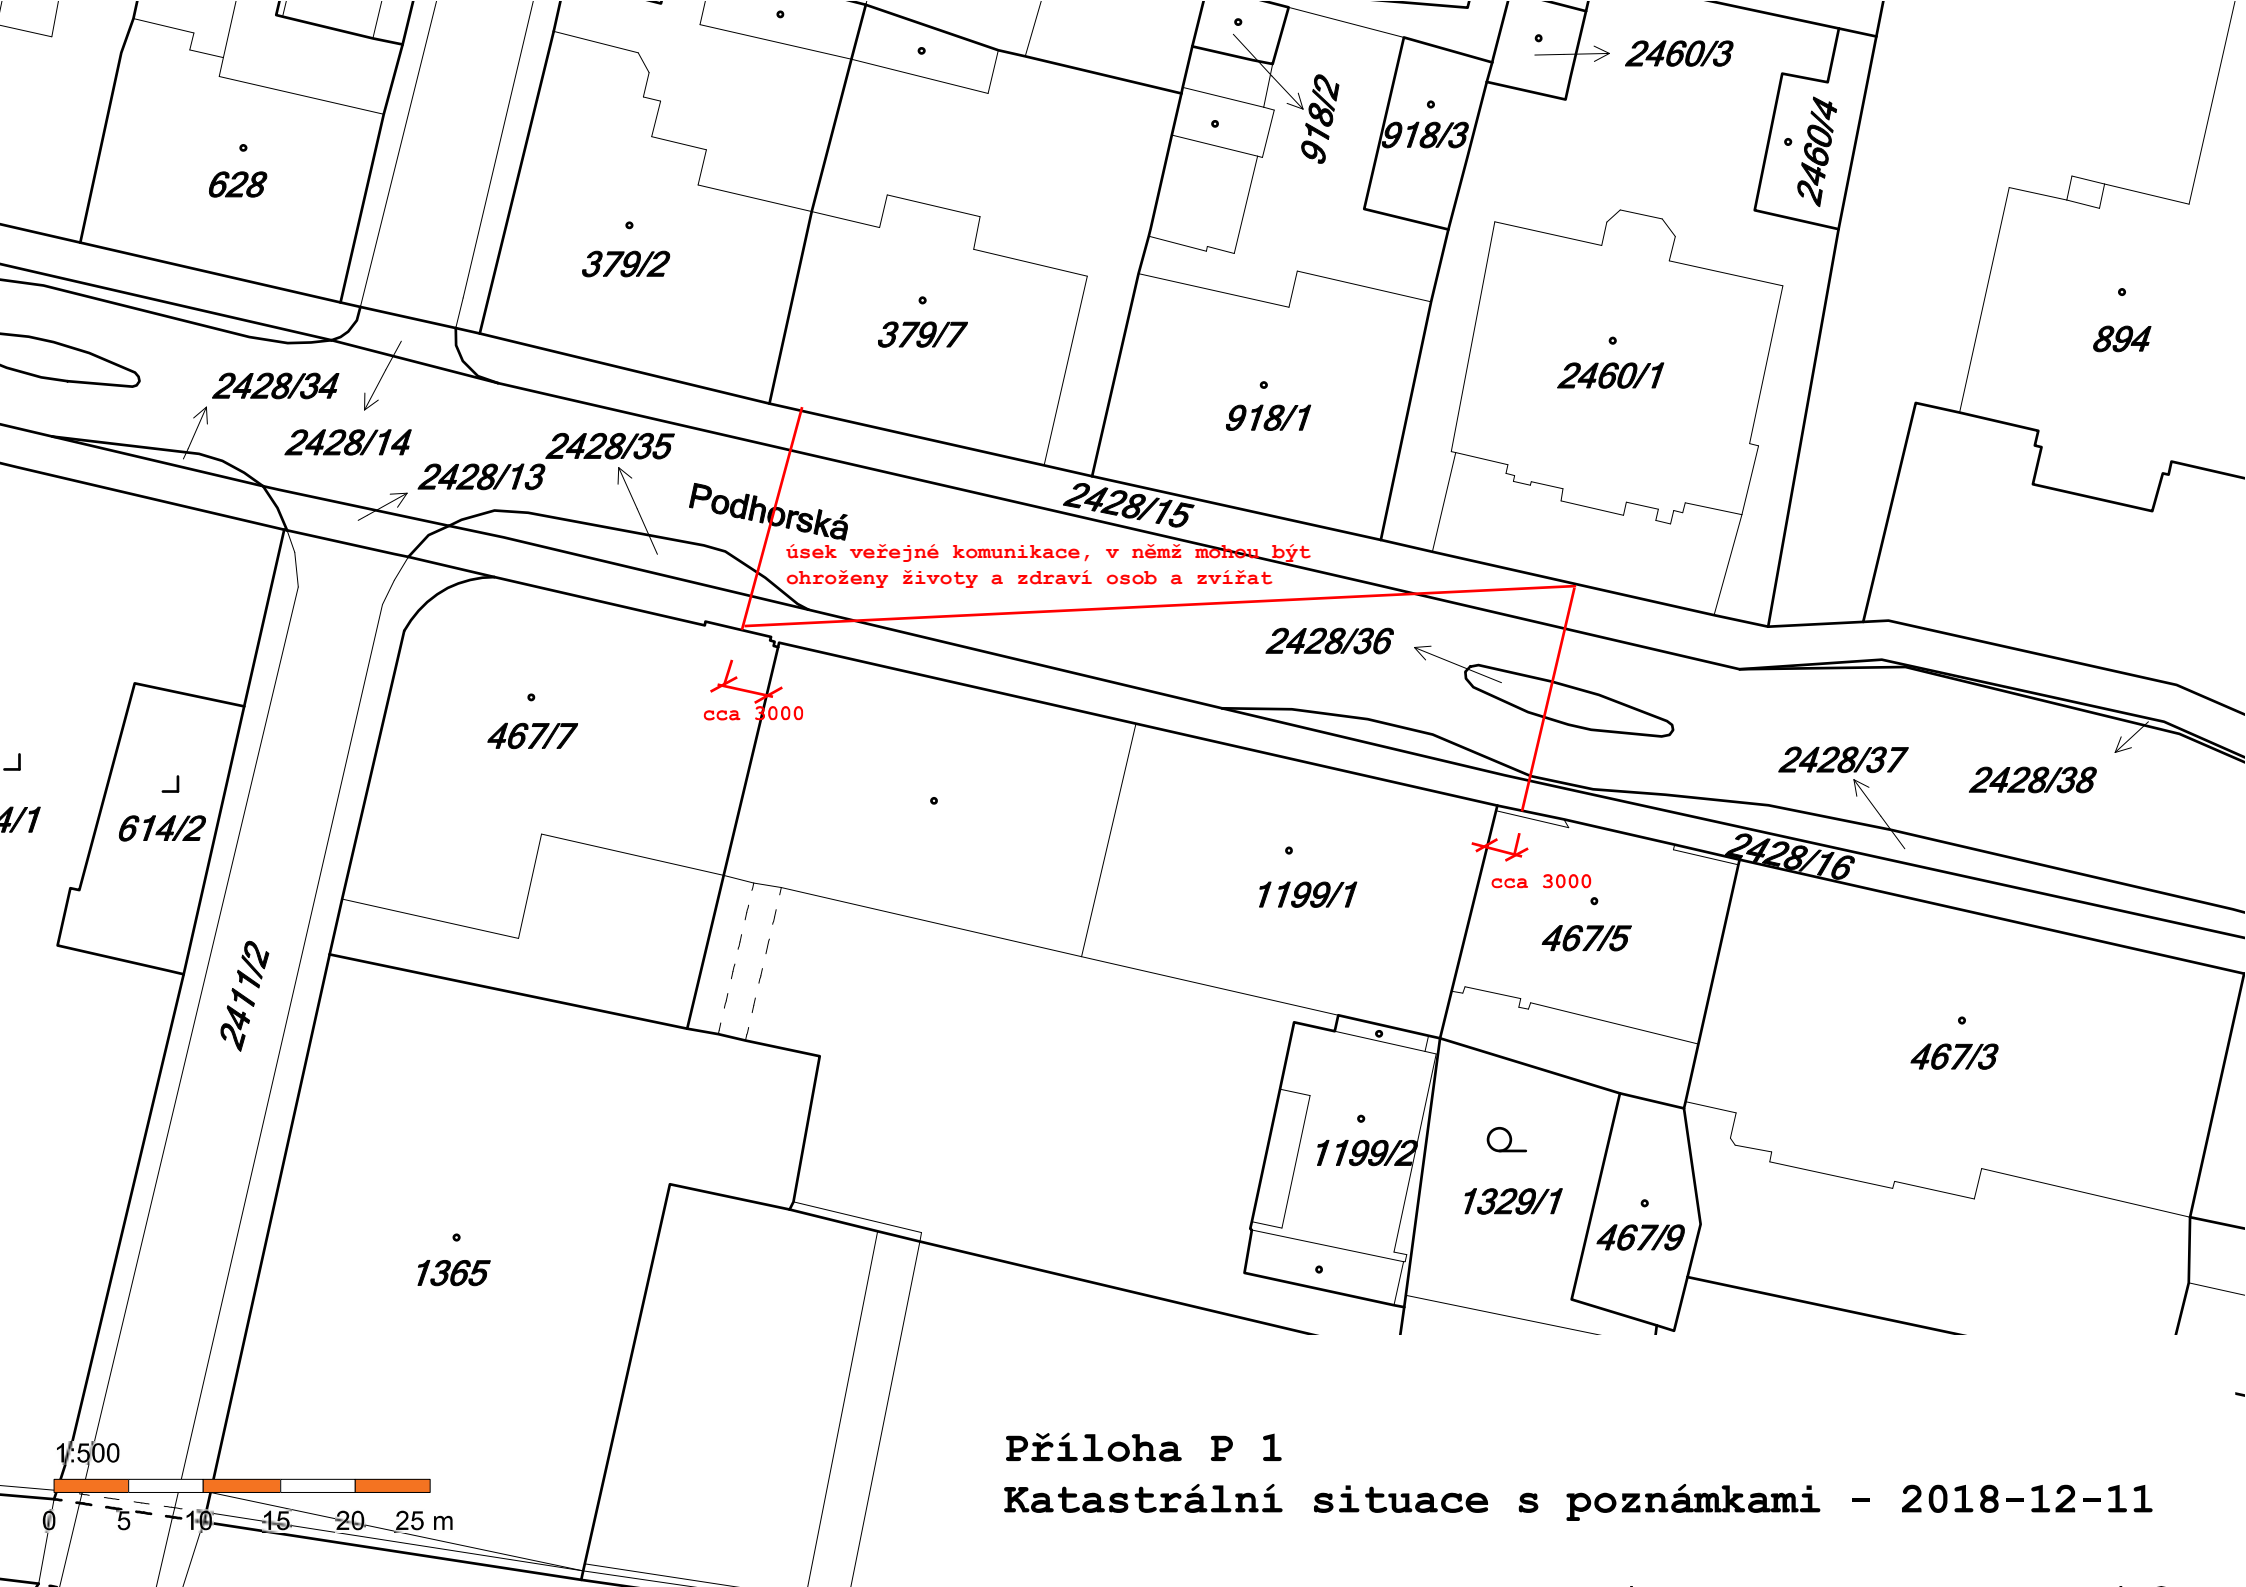
Příloha P 1  
Katastrální situace s poznámkami - 2018-12-11

Je potřebné s dotčenými orgány projednat uzavírku předmětné části ulice. Kritický úsek komunikace je schematicky vyznačen v příloze P 1. Průchod pěších osob po chodníku na protilehlé straně ulice by šlo pravděpodobně řešit vytvořením chráněného koridoru.

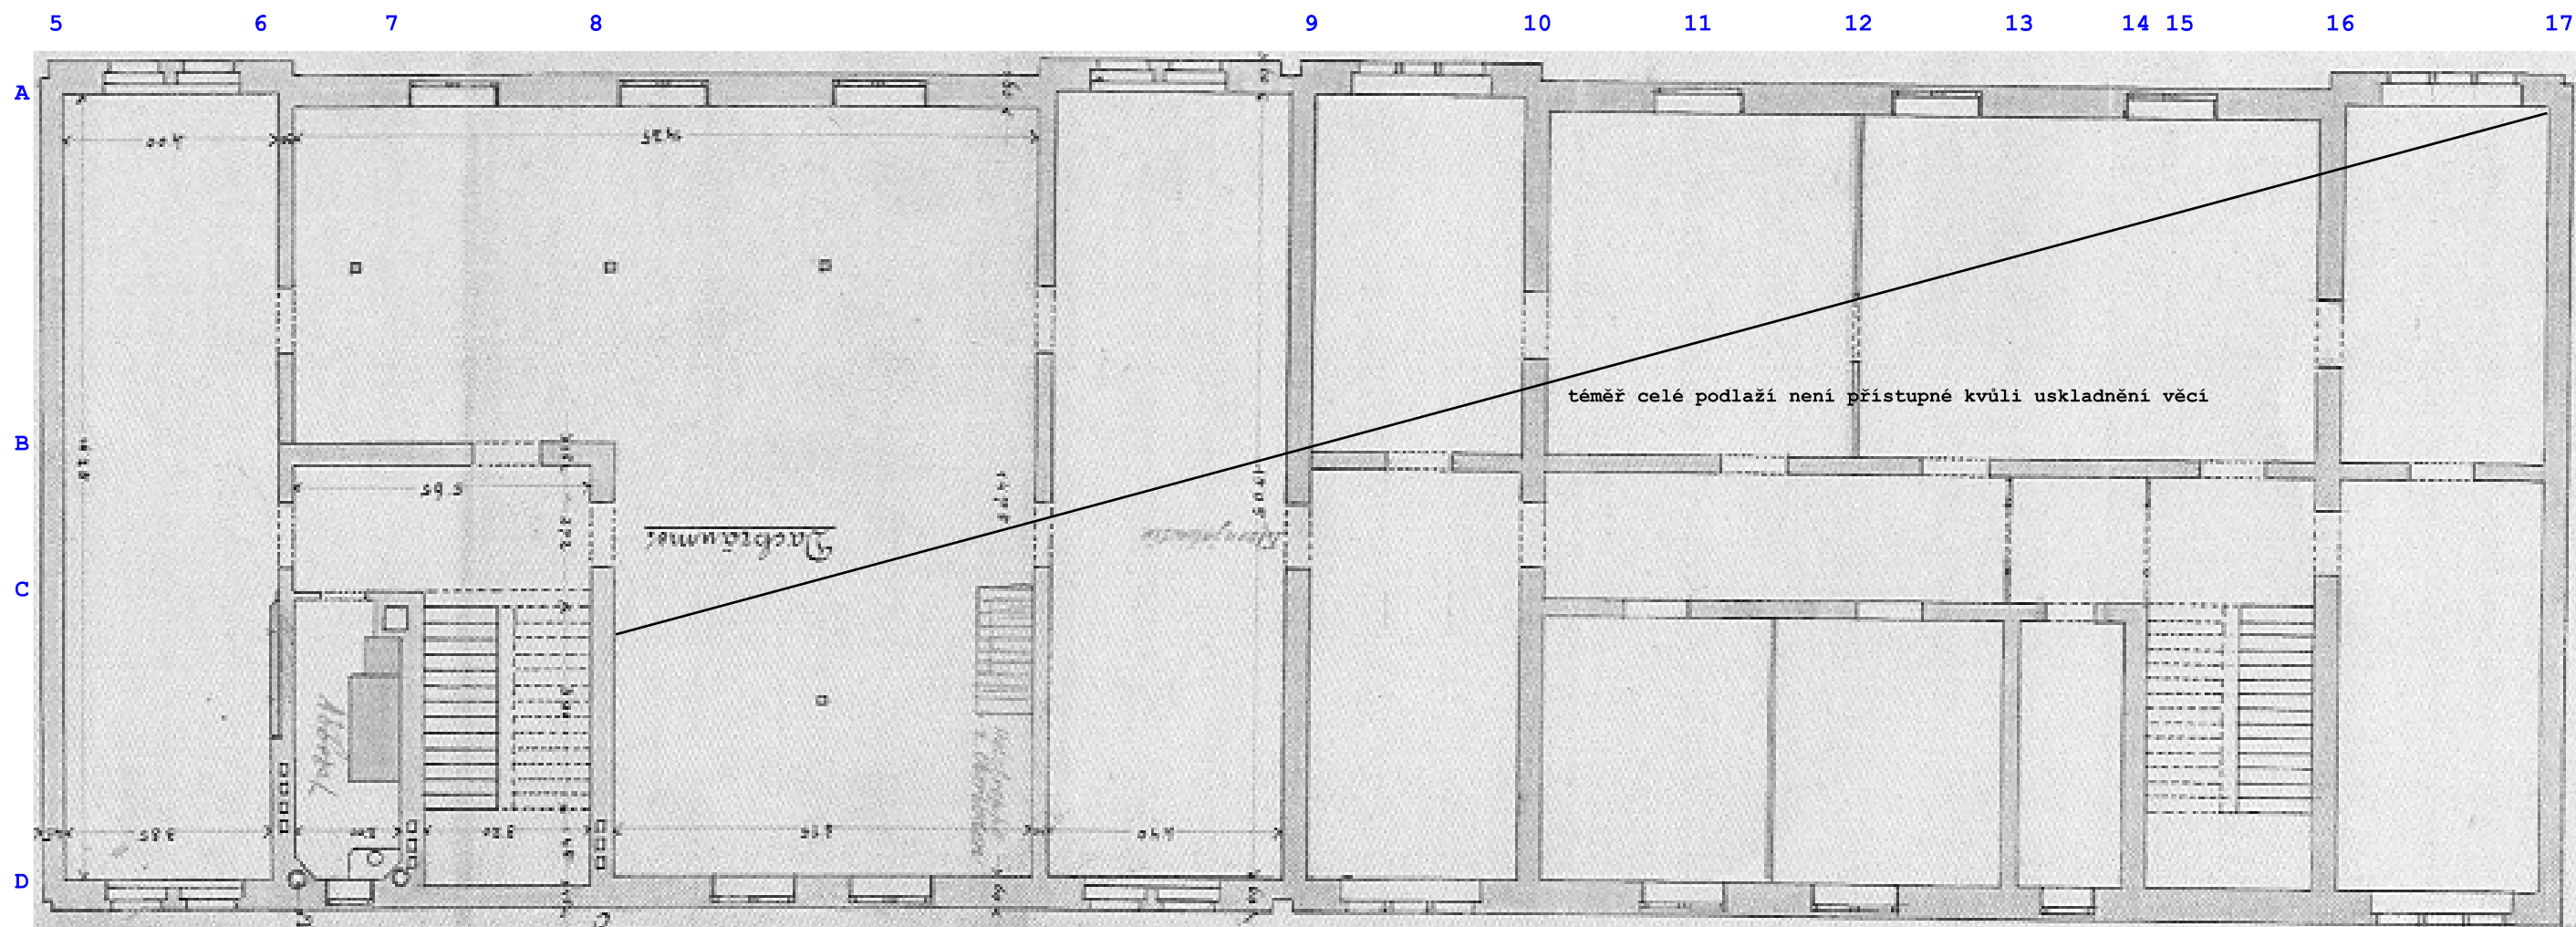
stavba 2 - navazovala na stavbu 1, avšak v oblasti u stavby 1 její tuhost v příčném směru zajišťovala pouze původní štitová stěna 9, což platí pro všechna podlaží (ve 4.PP je dle původní dokumentace jedna stěna či příčka navíc, ale pro ztužení objektu jako celku je prakticky nepodstatná)

stavba 1 - původně se dle dokumentace jednalo o objekt obsahující pouze 1.PP, 1.NP, 2.NP a prostor krovu, 3.NP a 4.NP je s velmi vysokou pravděpodobností nástavbou po odstranění původního krovu

v této fázi není reálné stěnu, která hrozí zřícením, provizorně ani definitivně podchytit, neboť přístup k ní není nyní možný a není ji ani možno vůči čemu opřít

Kvalitu stávajícího zdiva v místě havárie statik odhaduje na cihly pálené plné P10 na maltu M0. Statik doporučuje stávající zdivo objektu, u něhož se předpokládá ponechání, staticky posoudit (případně i ověřit odhadnutou kvalitu zdiva průzkumem). Posouzení zdiva je vhodné provést co nejdříve, aby při zabezpečovacích pracích nebyla realizována taková opatření, která by se pak ukázala jako nedostatečná.

T308, T309, T310, T313 - ocelová táhla v úrovni pod stropem 3.NP - koncové plechy na fasádě, sepnutí pomocí koncových matic a případně i rektifikačních šroubů  
- v drážce ve zdivu průměr 20 mm, volně jdoucí HEAL60  
- dobu, kdy budou jednotlivá táhla realizována, určí statik aktualizací této přílohy nebo zápisem do stavebního deníku

Veškeré dozdivky a zazdivky nosných a ztužujících stěn provádět z cihel pálených plných min. P15 na MC5. Nové zdivo zavazovat do stávajícího. Nenosné či poškozené zdivo nosných a ztužujících stěn po odsouhlasení statikem odbourat a doplnit nosným zdivem. Tímto způsobem doporučuji zrušit i veškeré niky a nepotřebné otvory po dveřích.

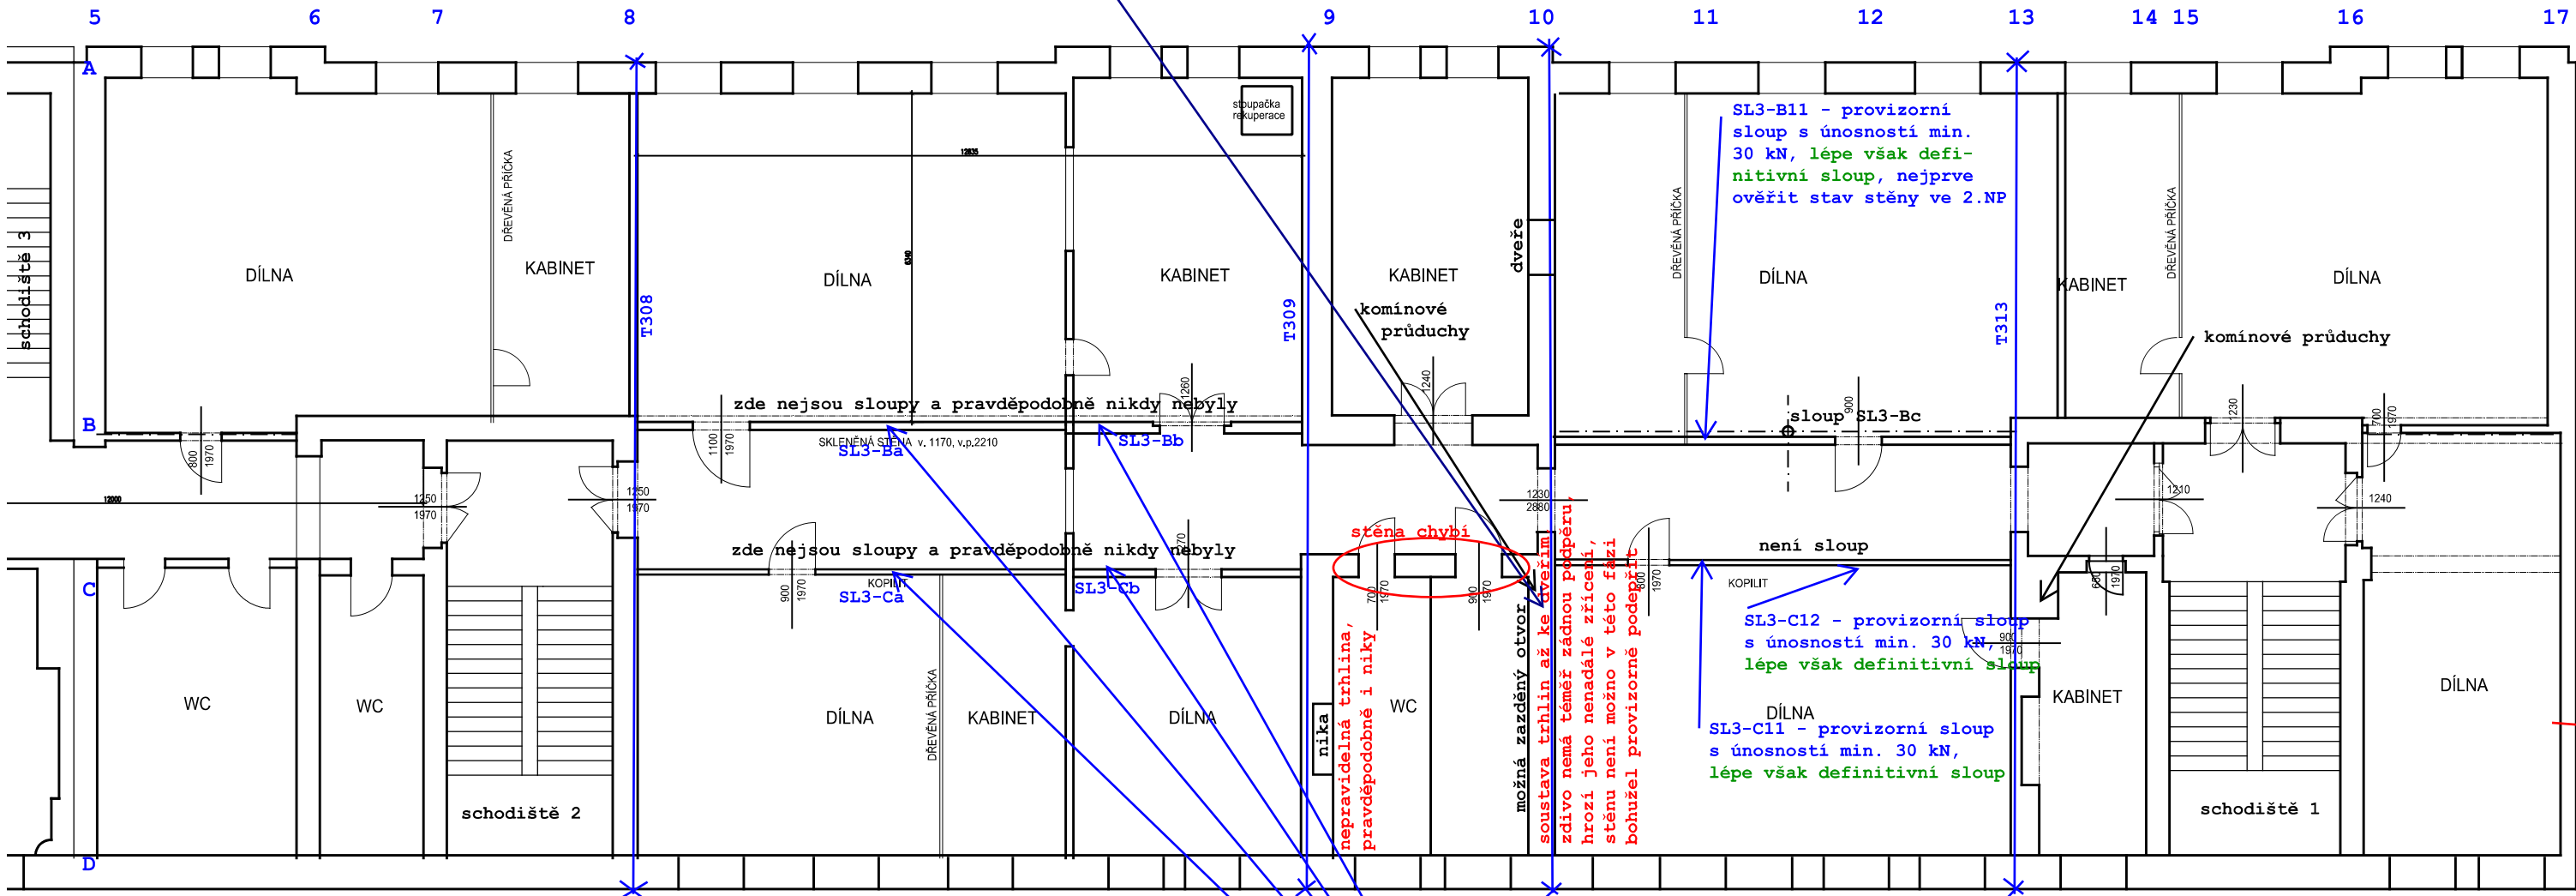
Nestabilní konstrukce zamezují přímé realizaci rychlých provizorních opatření, neboť do kritických míst nelze v této fázi poslat pracovníky. Nejprve je nutno zvýšit příčnou tuhost objektu jako celku v krajních částech objektu, aby při následné práci v kritické oblasti měli pracovníci reálné bezpečné únikové cesty.

Před zahájením jakýchkoli zabezpečovacích prací musí být pro případ další havárie připraveny co nejpřímější únikové trasy z kritického místa i z objektu. Musí být vždy zajištěny volné trasy na schodiště 1 i 2, po těchto schodištích a ze schodišť přímo ven. Vytvoření úniku ze schodiště 1 je nutno dořešit s bezpečnostním technikem.

provizorní sloupy s únosností min. 30 kN,  
a doporučené definitivní sloupy ?

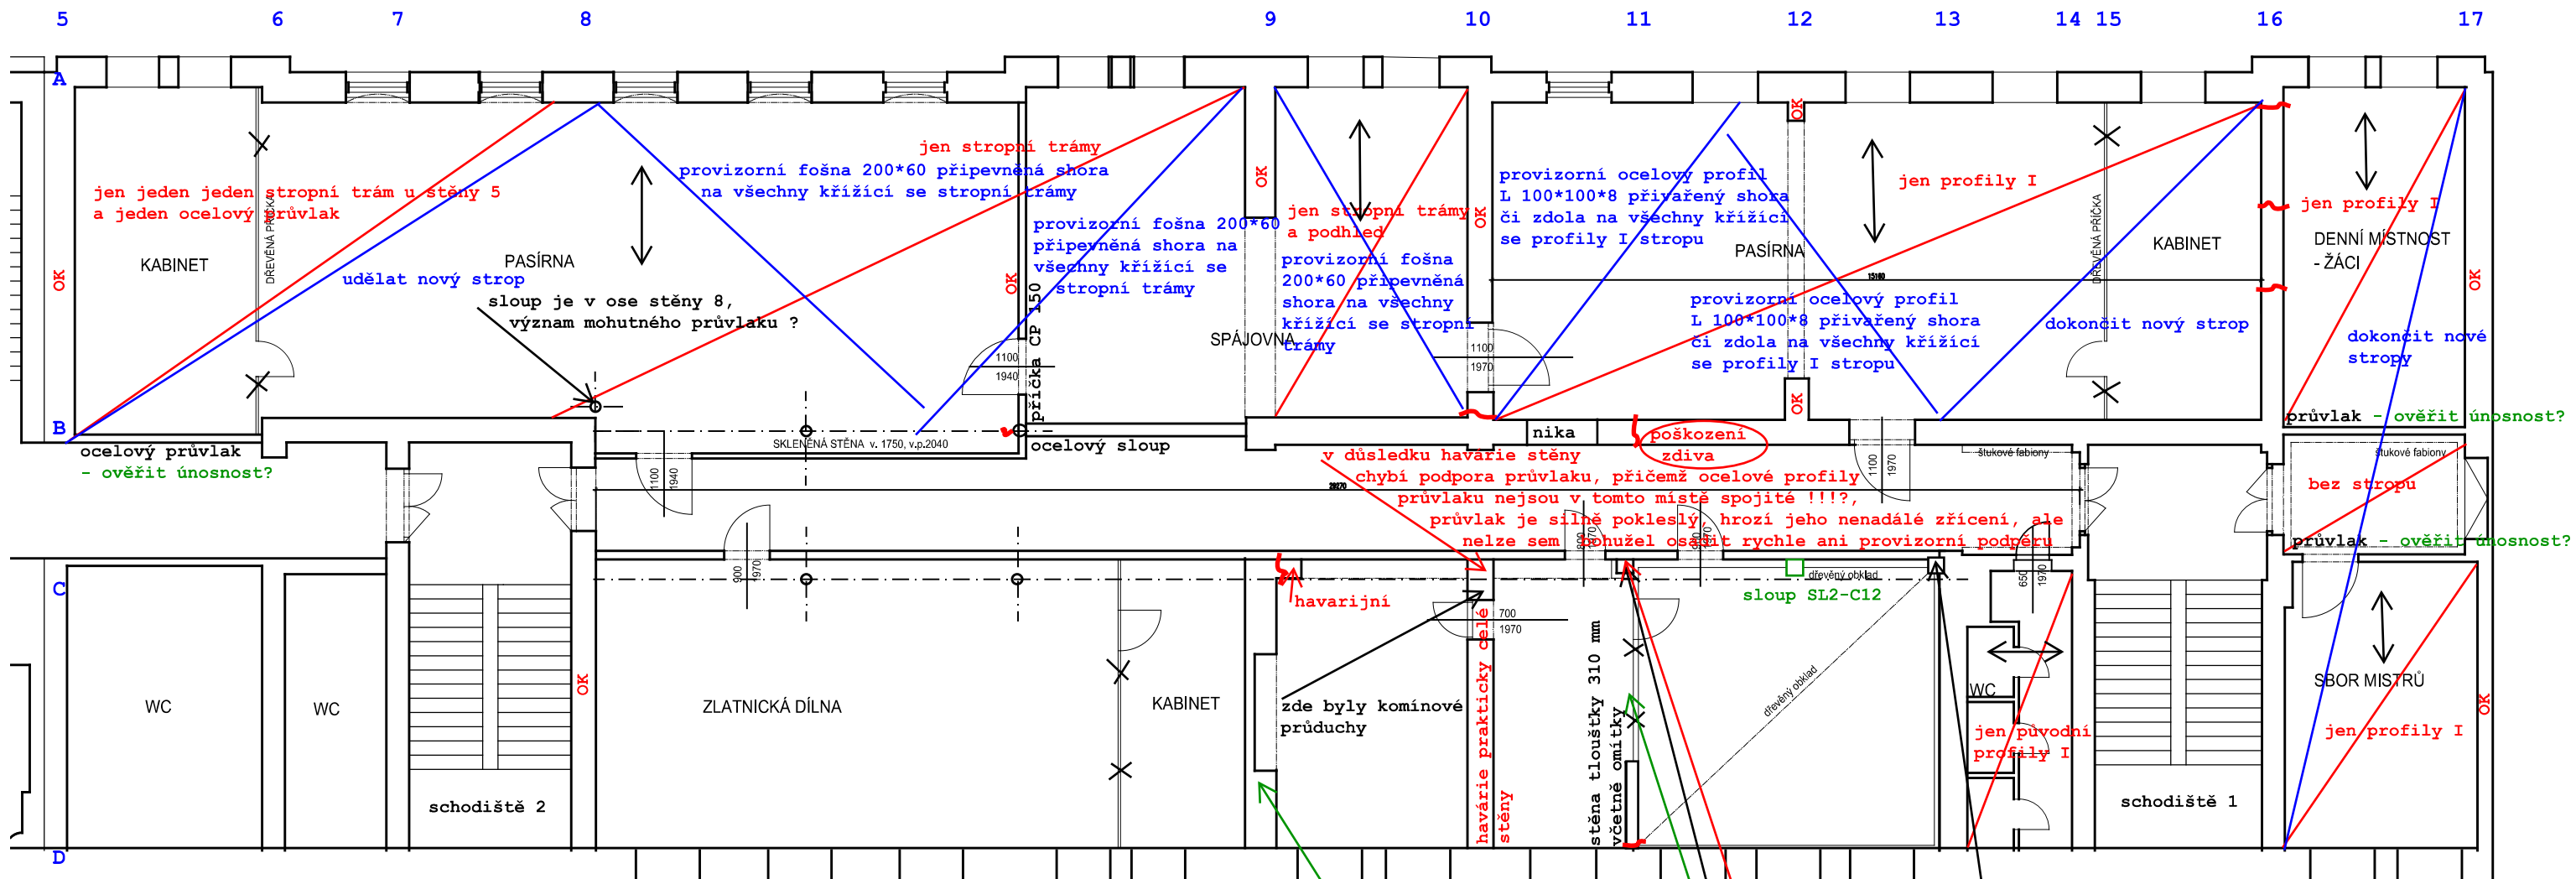
Příloha P 4

Kvalitu stávajícího zdiva v místě havárie statistik odhaduje na cihly pálené plné P10 na maltu M0. Statistik doporučuje stávající zdivo objektu, u něhož se předpokládá ponechání, staticky posoudit (případně i ověřit odhadnutou kvalitu zdiva průzkumem). Posouzení zdiva je vhodné provést co nejdříve, aby při zabezpečovacích pracích nebyla realizována taková opatření, která by se pak ukázala jako nedostatečná.

- udělat či dokončit nové stropy - ocelové profily + trapézové plechy přistřelit k ocelovým profilům + žb deska
  - konce všech nově osazovaných profilů I - v obvodových stěnách doporučuji stojinu profilů doporučuji opatřit navařeným svislým profilem I 60\*60\*6-100 (lepší zakotvení do zdiva) + zazdívkou z cihel pálených plných min. P15 a jejich úlomků na MC5
  - ocelové profily nad stěnami a průvlaky v řadách B a C "po délce" vzájemně propojit za účelem sepnutí objektu

Veškeré dozdivky a zazdívkové nosných a ztužujících stěn provádět z cihel pálených plných min. P15 na MC5. Nové zdivo zavazovat do stávajícího. Nenosné či poškozené zdivo nosných a ztužujících stěn po odsouhlasení statikem odbourat a doplnit nosným zdivem. Tímto způsobem doporučuji zrušit i veškeré niky a nepotřebné otvory po dveřích.

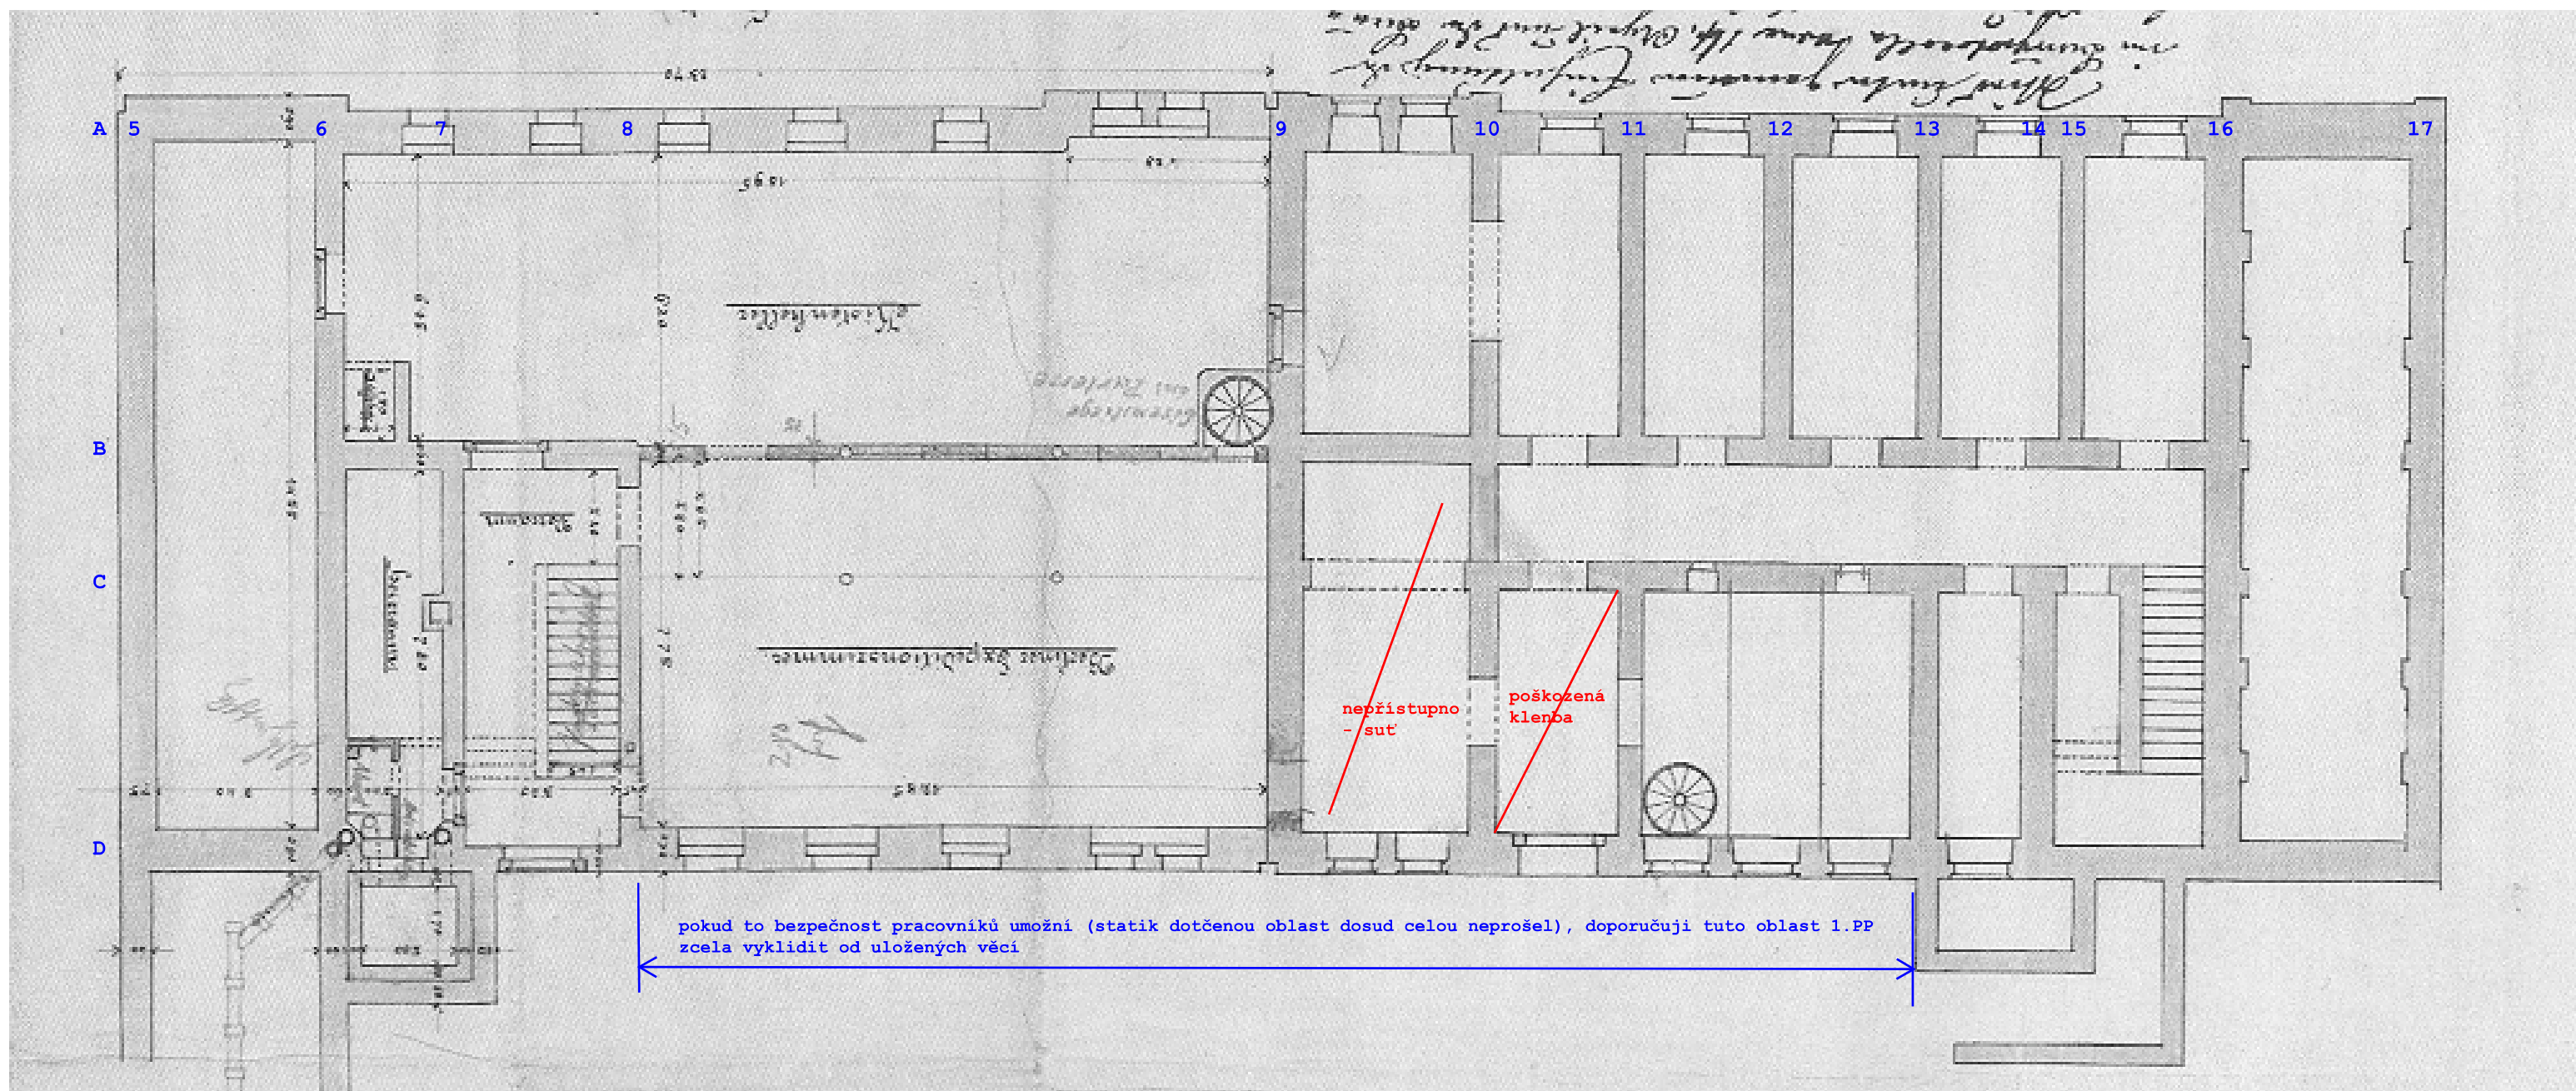
**Příloha P 6**  
**Půdorys 1.PP - 2018-12-11**

Kvalitu stávajícího zdiva v místě havárie statik odhaduje na cihly pálené plné P10 na maltu M0. Statik doporučuje stávající zdivo objektu, u něhož se předpokládá ponechání, staticky posoudit (případně i ověřit odhadnutou kvalitu zdiva průzkumem). Posouzení zdiva je vhodné provést co nejdříve, aby při zabezpečovacích pracích nebyla realizována taková opatření, která by se pak ukázala jako nedostatečná.

Veškeré dozdivky a zazdivky nosných a ztužujících stěn provádět z cihel pálených plných min. P15 na MC5. Nové zdivo zavazovat do stávajícího. Nenosné či poškozené zdivo nosných a ztužujících stěn po odsouhlasení statikem odbourat a doplnit nosným zdivem. Tímto způsobem doporučuji zrušit i veškeré niky a nepotřebné otvory po dveřích.
