# **Zpráva o stavu povrchu vozovek Plán údržby a oprav na silnicích II. a III. třídy v Libereckém kraji k 31.12. 2015**

**ZPRACOVATEL:** PavEx® Consulting, s.r.o., Srbská 53, 612 00 BRNO, IČ: 63487624

**OBJEDNATEL:** Liberecký kraj, odbor dopravy  
U jezu 642/2a, 461 80 LIBEREC 2

**Stav povrchu vozovek**  
**Výpočet plánu údržby a oprav**  
na silnicích II. a III. třídy  
v Libereckém kraji v roce 2015

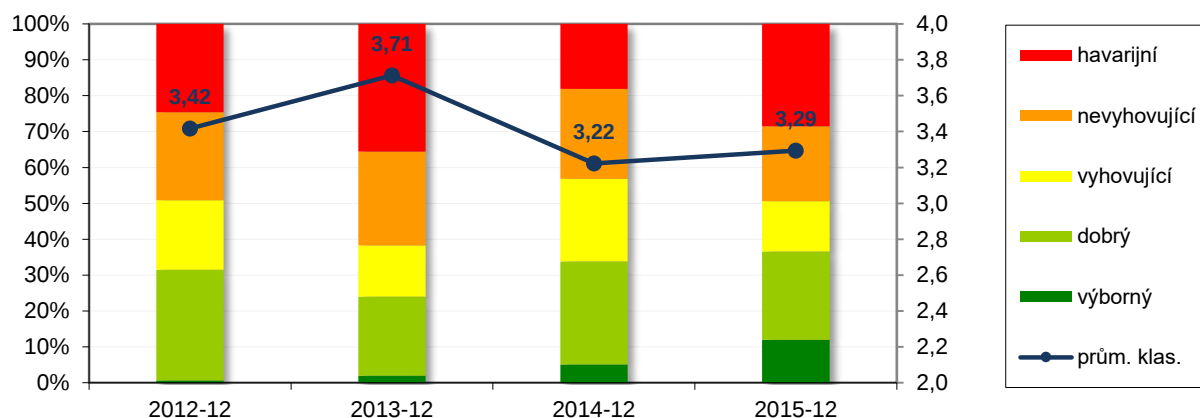
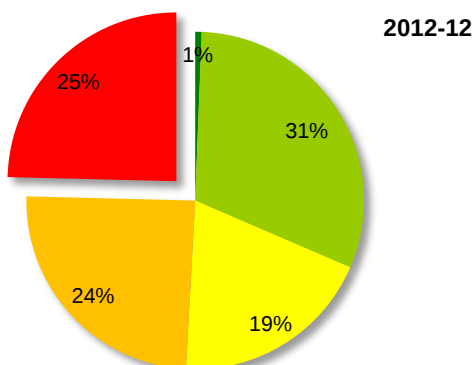
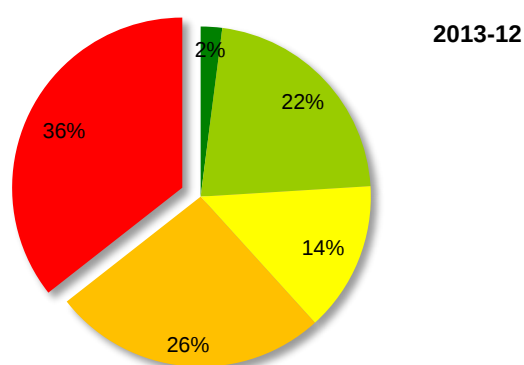
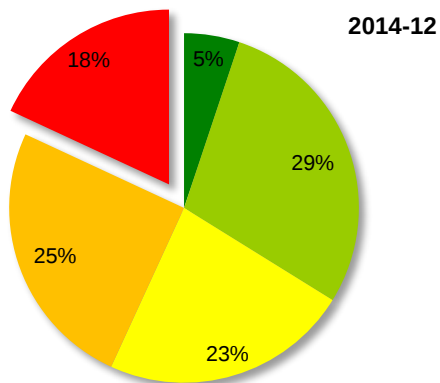
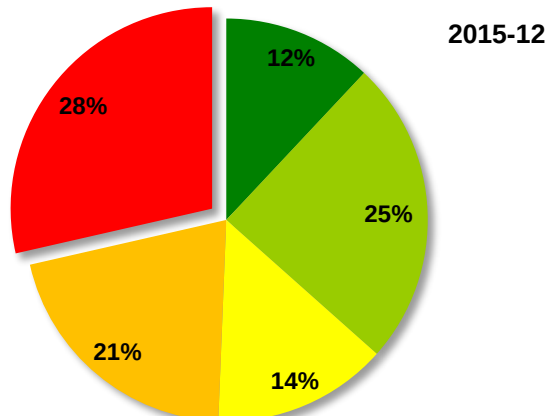
Stav povrchu vozovek silnic v okrese Semily

## Stavu povrchu vozovek silnic II. třídy Okres Semily

| Třída | Rok | Stav dle TP87 | | | | | Celkem<br>[m] | prům.<br>klas. |
|---|---|---|---|---|---|---|---|---|
| | 2015-12 | 22 672 | 46 499 | 26 582 | 39 330 | 54 029 | 189 112 | 3,29 |

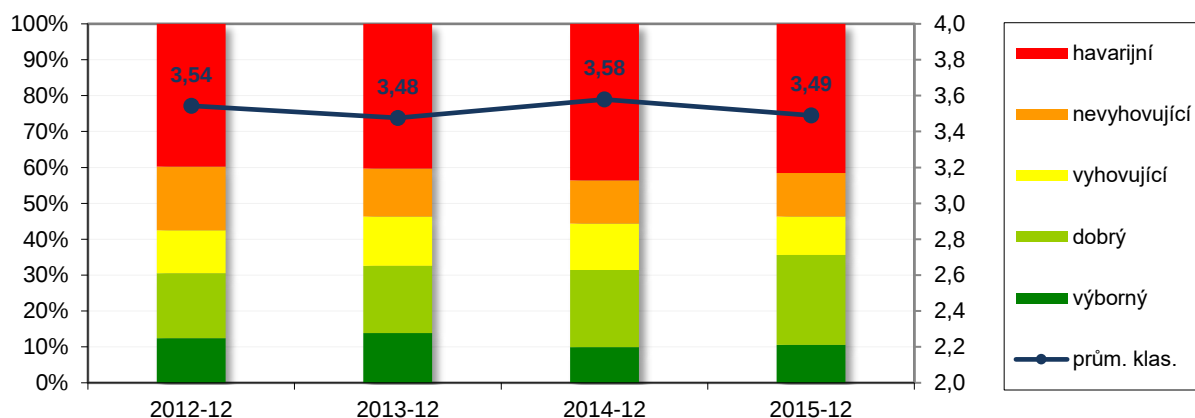
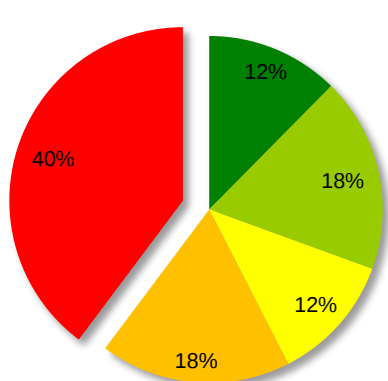
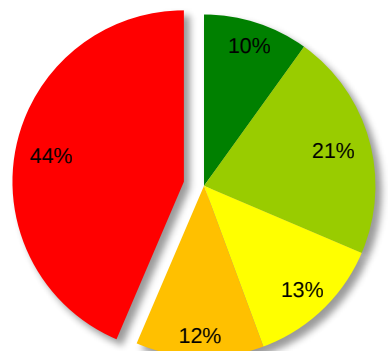
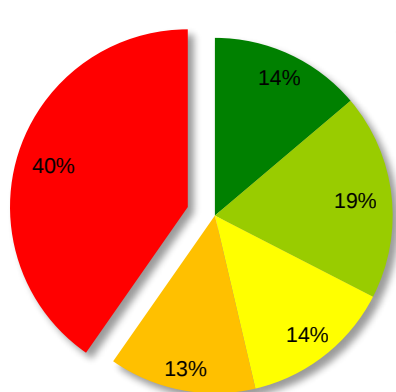
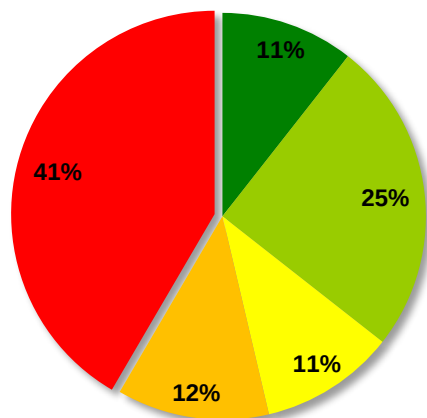
**Stav povrchu vozovek silnic v okrese Česká Lípa**

## Stavu povrchu vozovek silnic III. třídy Okres Česká Lípa

| Třída | Rok | Stav dle TP87 | | | | | Celkem<br>[m] | prům.<br>klas. |
|---|---|---|---|---|---|---|---|---|
| | 2015-12 | 42 635 | 100 715 | 43 249 | 48 723 | 167 465 | 402 787 | 3,49 |

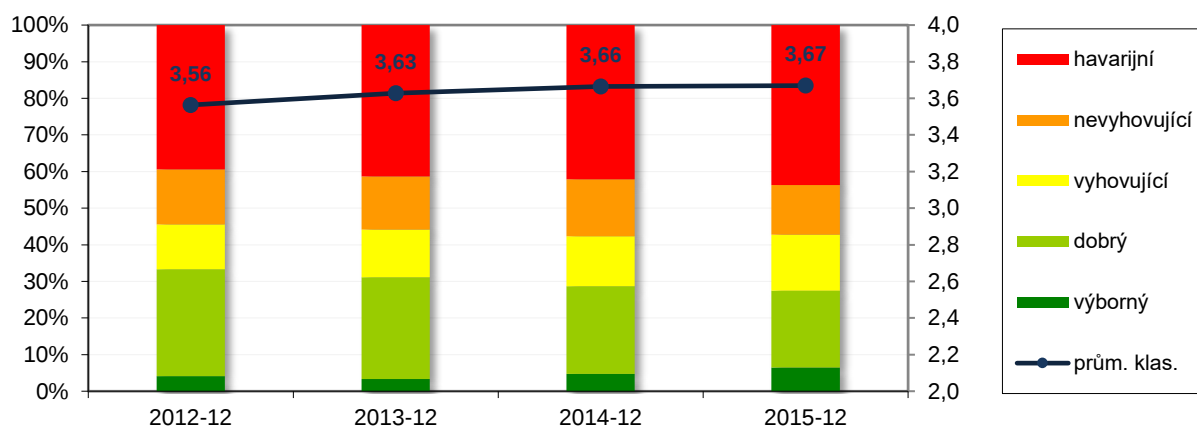
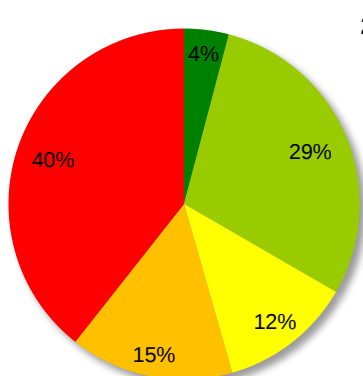
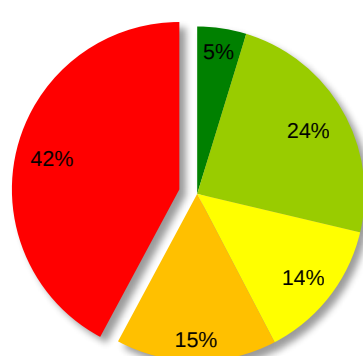
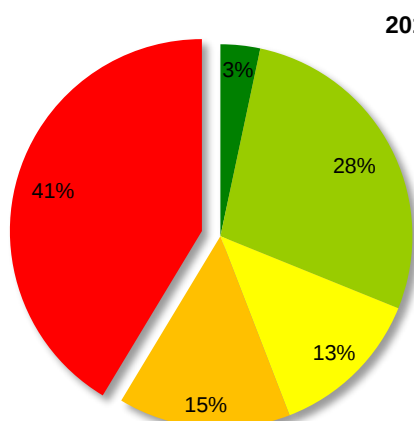
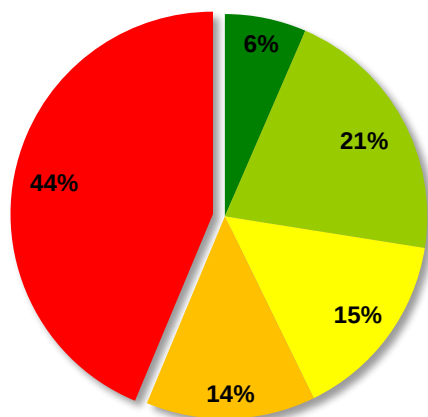
Stav povrchu vozovek silnic v okrese Jablonec nad Nisou

## Stavu povrchu vozovek silnic III. třídy Okres Jablonec nad Nisou

| Třída | Rok | Stav dle TP87 | | | | | Celkem<br>[m] | prům.<br>klas. |
|---|---|---|---|---|---|---|---|---|
| | 2015-12 | 22 189 | 71 567 | 52 073 | 46 123 | 149 027 | 340 979 | 3,67 |

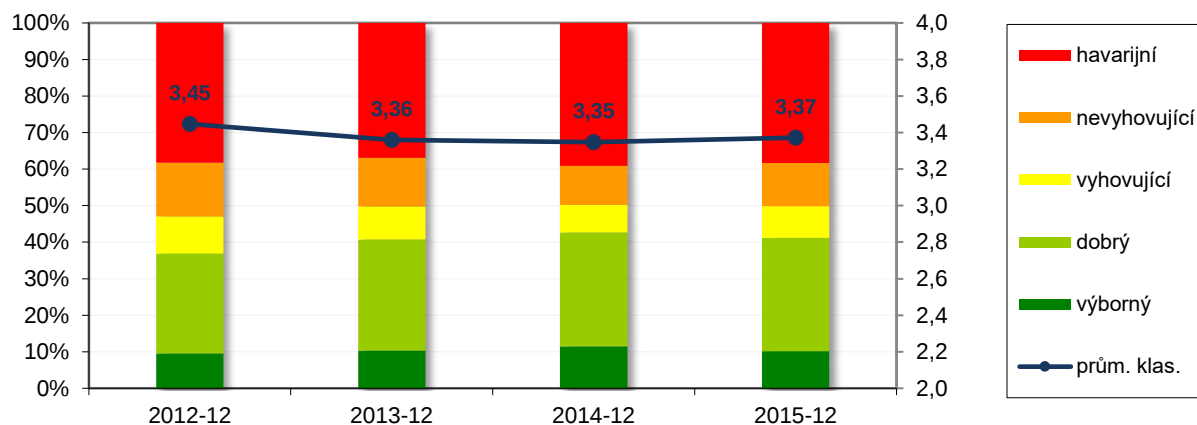
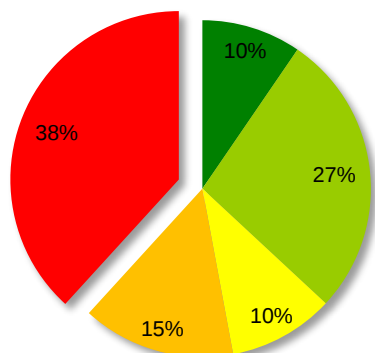
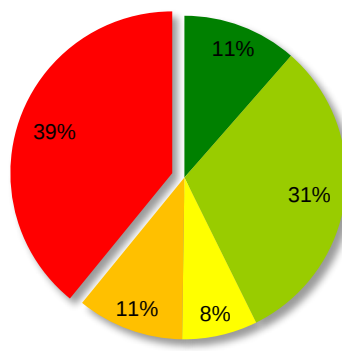
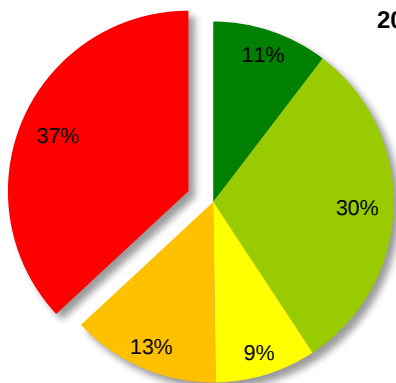
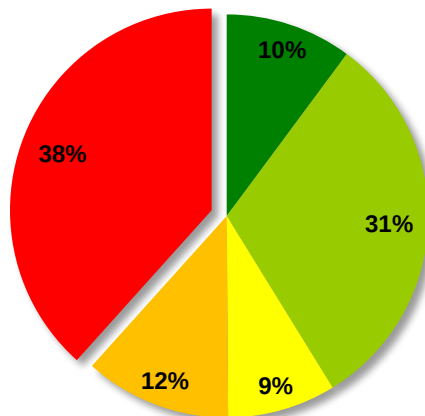
Stav povrchu vozovek silnic v okrese Liberec

## Stavu povrchu vozovek silnic III. třídy Okres Liberec

| Třída | Rok | Stav dle TP87 | | | | | Celkem [m] | prům. klas. |
|---|---|---|---|---|---|---|---|---|
| | 2015-12 | 47 992 | 146 859 | 41 092 | 55 643 | 181 350 | 472 936 | 3,37 |

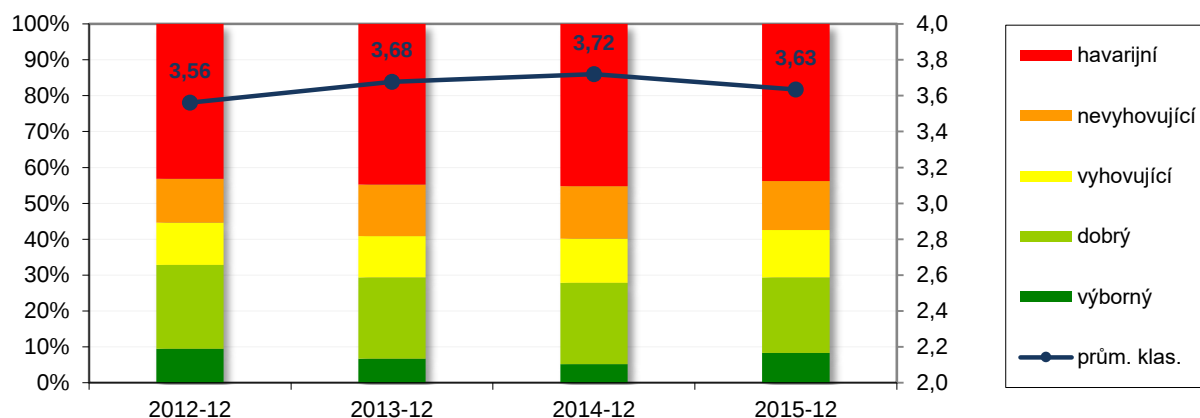
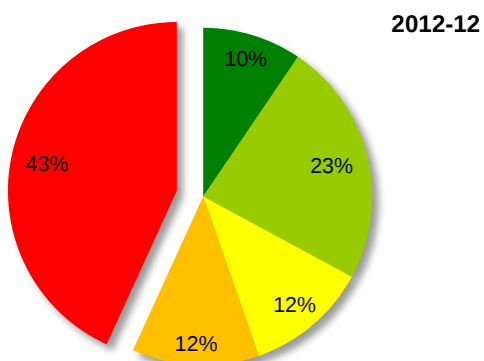
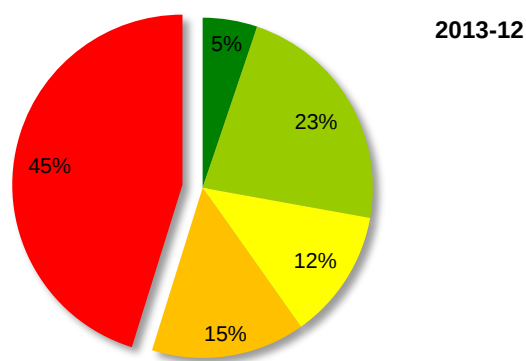
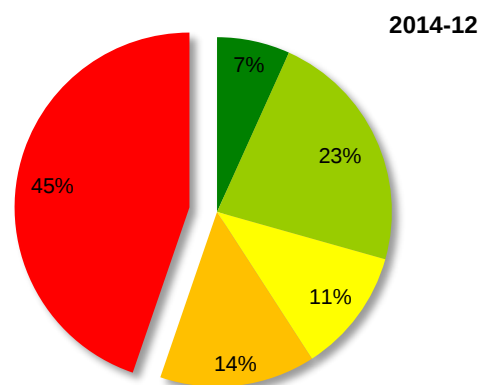
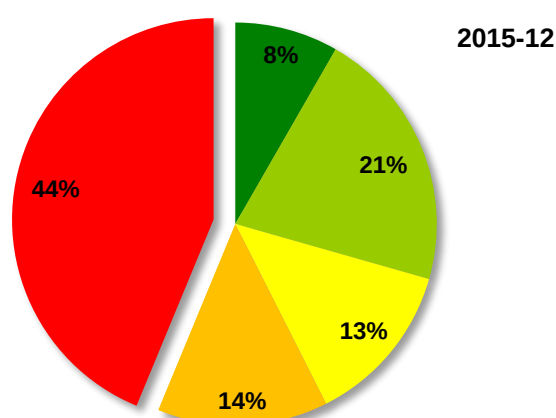
Stav povrchu vozovek silnic v okrese Semily

## Stavu povrchu vozovek silnic III. třídy Okres Semily

| Třída | Rok | Stav dle TP87 | | | | | Celkem<br>[m] | prům.<br>klas. |
|---|---|---|---|---|---|---|---|---|
| | 2015-12 | 30 728 | 78 177 | 48 659 | 50 676 | 162 002 | 370 242 | 3,63 |

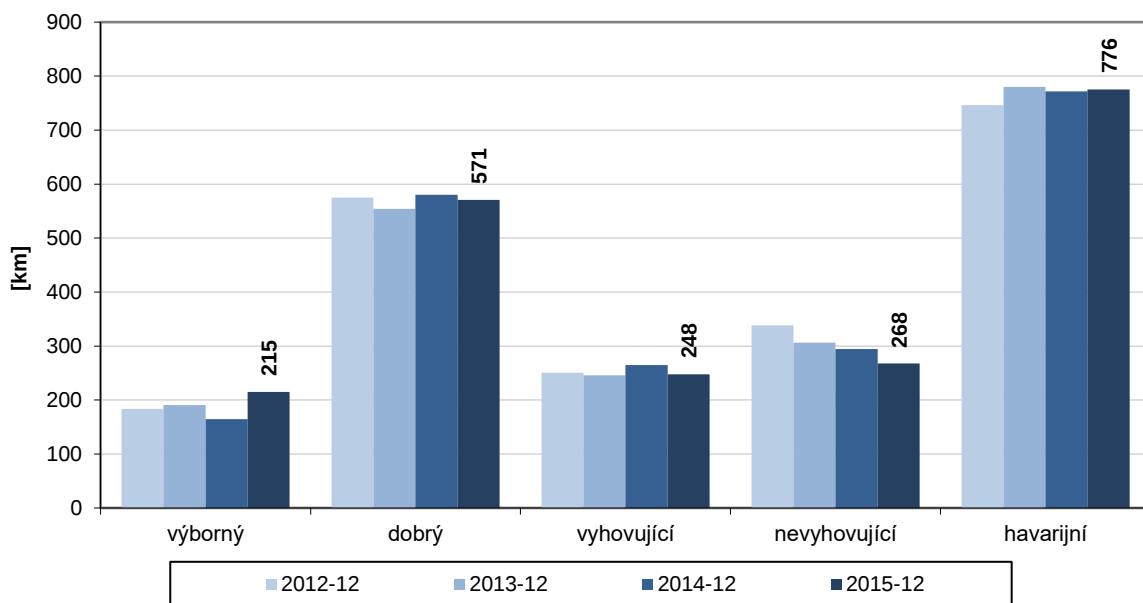
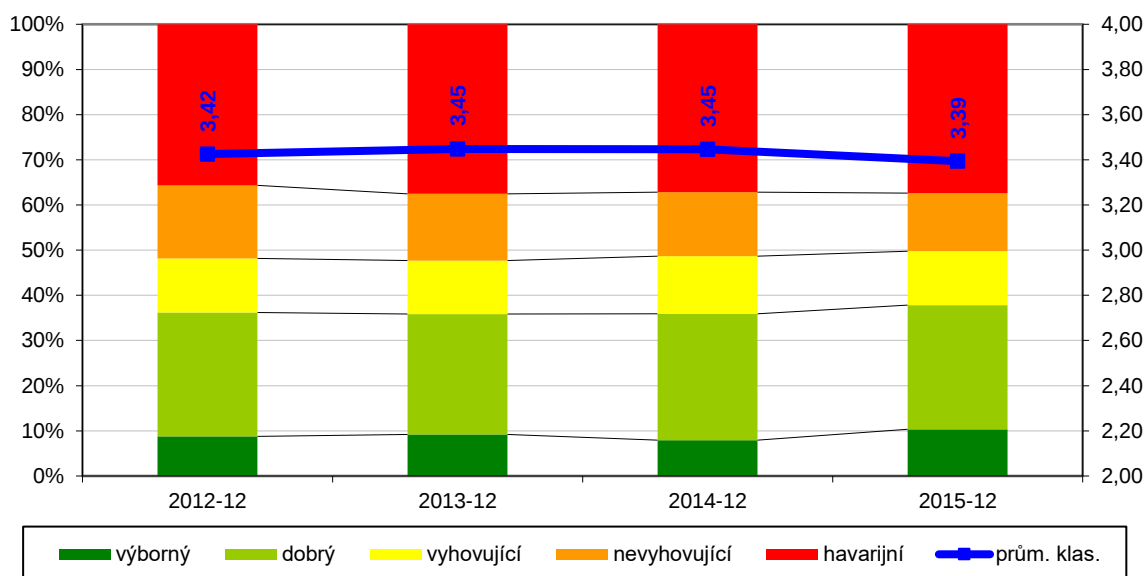
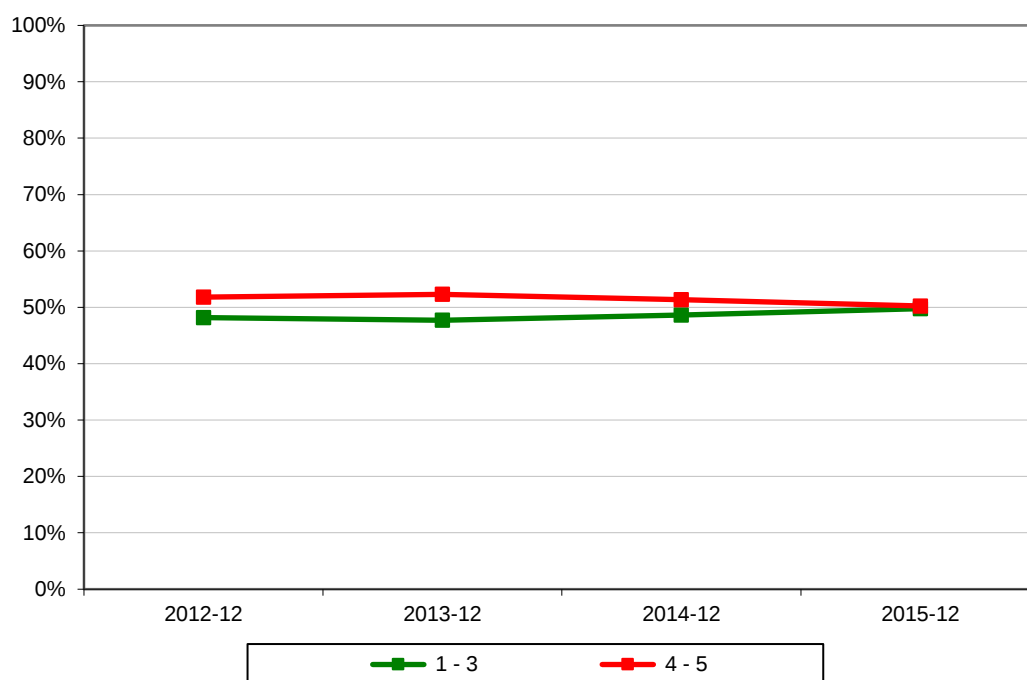
## Dlouhodobý vývoj stavu povrchu vozovek na silnicích II. a III. třídy v Libereckém kraji

Z výsledků je patrné, že v havarijním stavu je 775 km (37%) silnic a ve stavu nevyhovujícím je 268 km (13%) silnic. Celkem je tedy podle kritérií v Libereckém kraji 1 043 km (50%) silnic, které vyžadují bezprostřední provedení údržby a opravy.

| Délka [m]<br>rok | Klasifikace | | | | | celkem | prům.<br>klas. |
|---|---|---|---|---|---|---|---|
| 2015-12 | 214 904 | 570 792 | 247 702 | 267 731 | 775 521 | 2 076 650 | 3,39 |

| rok / stav | 1 - 2 | 3 | 4 - 5 | 1 - 3 | rozdíl 4-5 / 1-3 |
|---|---|---|---|---|---|
| 2015-12 | 37,8% | 11,9% | 50,2% | 49,8% | 0,5% |

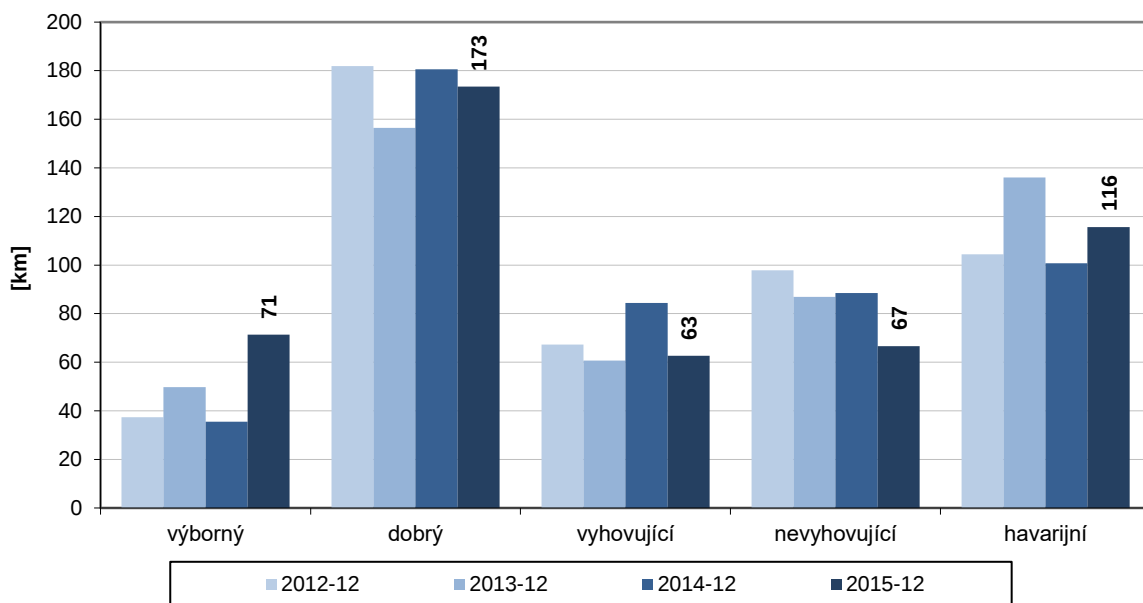
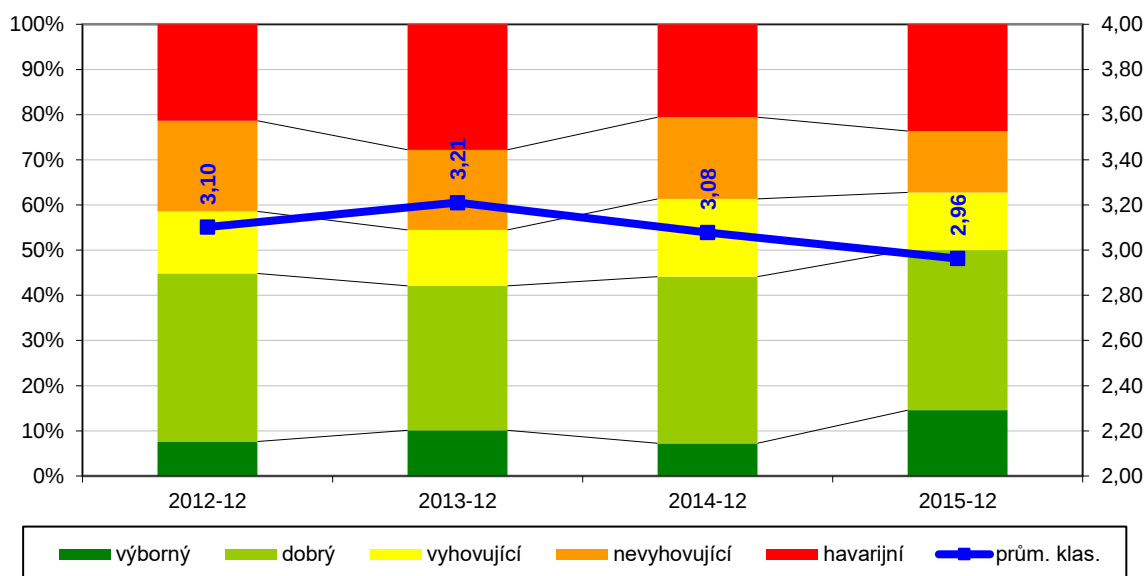
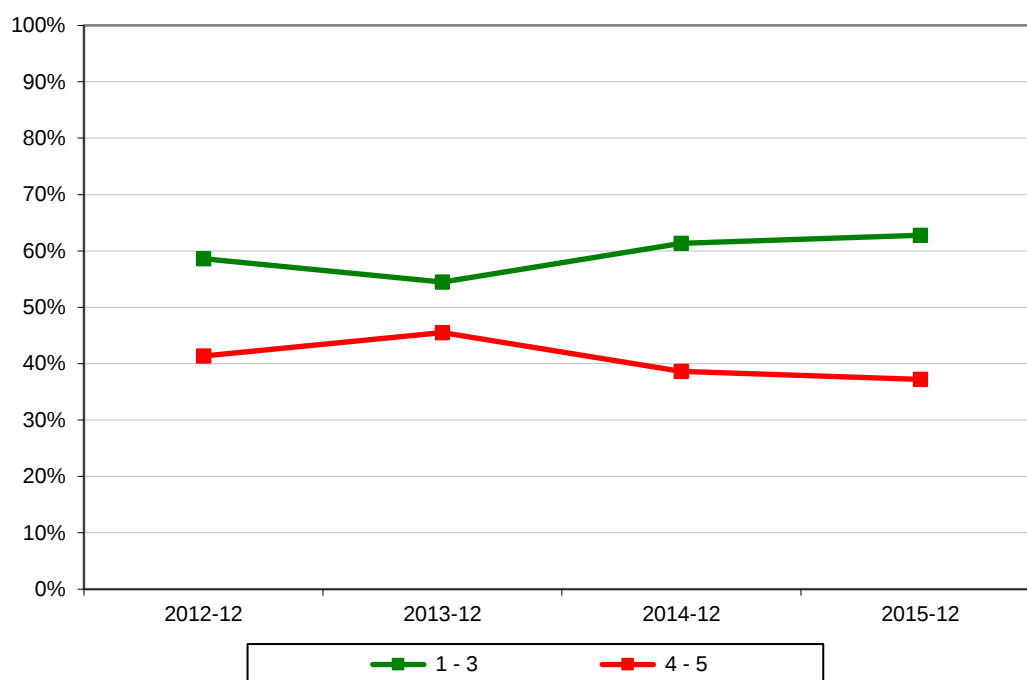
## Dlouhodobý vývoj stavu povrchu vozovek na silnicích II. třídy v Libereckém kraji

| Délka [m]<br>rok | Klasifikace | | | | | celkem | prům.<br>klas. |
|---|---|---|---|---|---|---|---|
| 2015-12 | 71 360 | 173 474 | 62 629 | 66 566 | 115 677 | 489 706 | 2,96 |

| rok / stav | 1 - 2 | 3 | 4 - 5 | 1 - 3 | rozdíl 4-5 / 1-3 |
|---|---|---|---|---|---|
| 2015-12 | 50,0% | 12,8% | 37,2% | 62,8% | -25,6% |

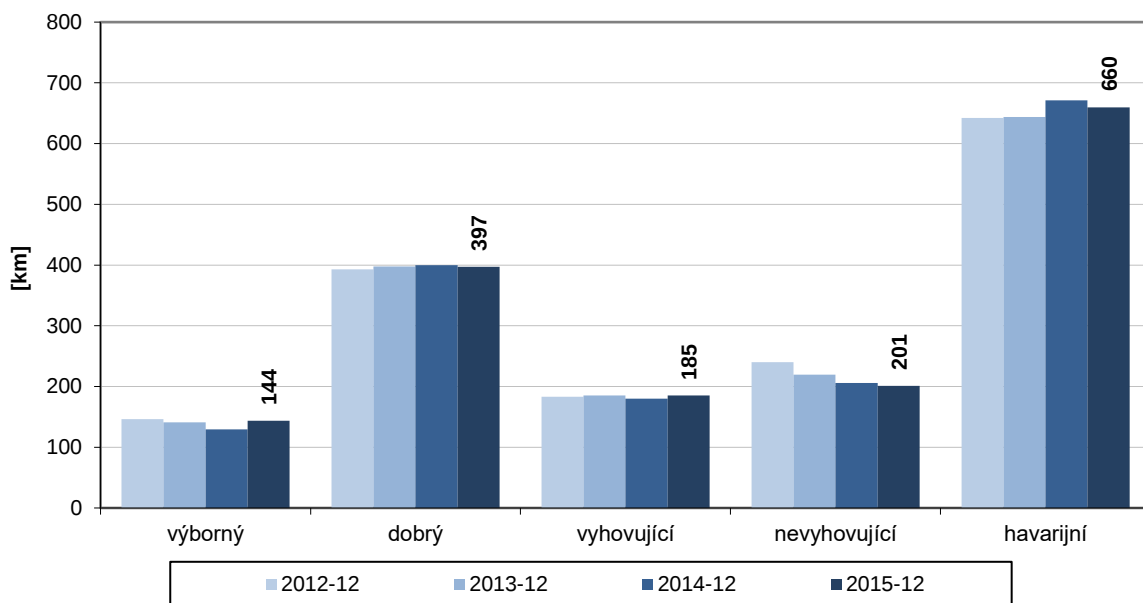
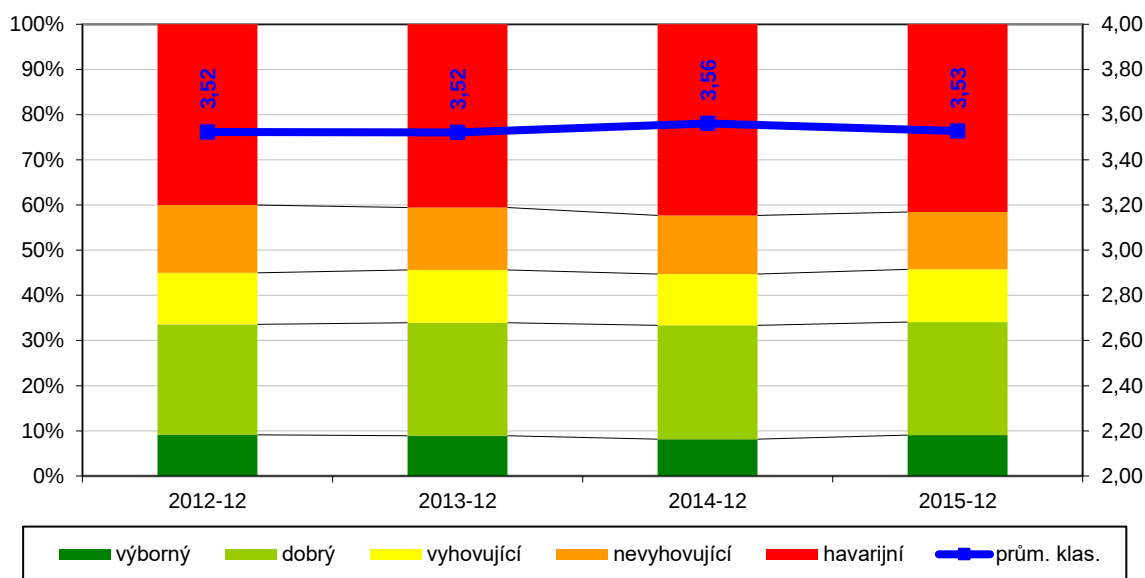
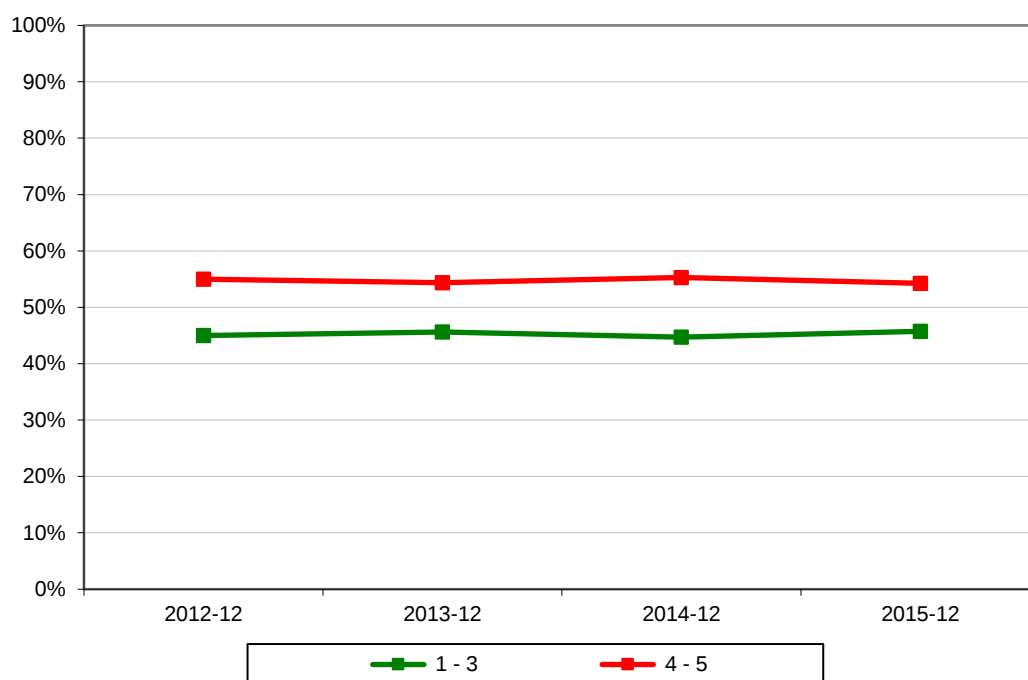
## Dlouhodobý vývoj stavu povrchu vozovek na silnicích III. třídy v Libereckém kraji

| Délka [m]<br>rok | Klasifikace | | | | | celkem | prům.<br>klas. |
|---|---|---|---|---|---|---|---|
| 2015-12 | 143 544 | 397 318 | 185 073 | 201 165 | 659 844 | 1 586 944 | 3,53 |

| rok / stav | 1 - 2 | 3 | 4 - 5 | 1 - 3 | rozdíl 4-5 / 1-3 |
|---|---|---|---|---|---|
| 2015-12 | 34,1% | 11,7% | 54,3% | 45,7% | 8,5% |

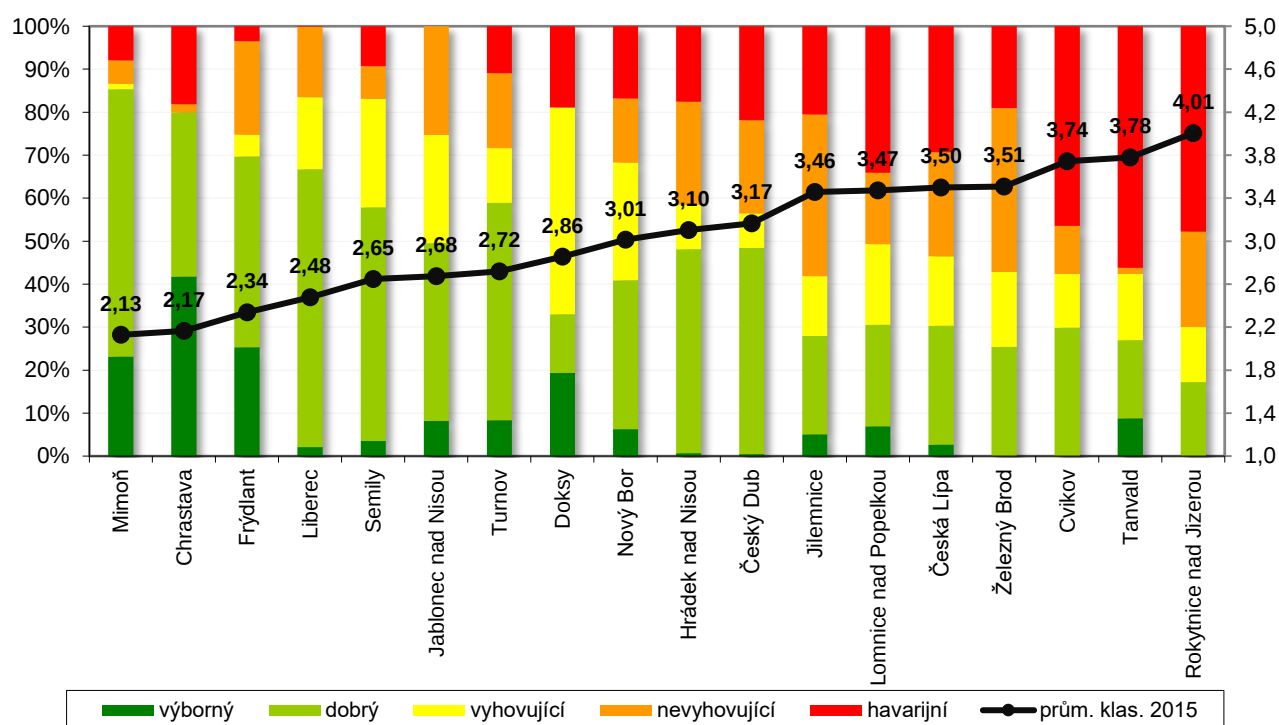
**Stav povrchu vozovek silnic II. a III. třídy ve vybraných intravilánech**

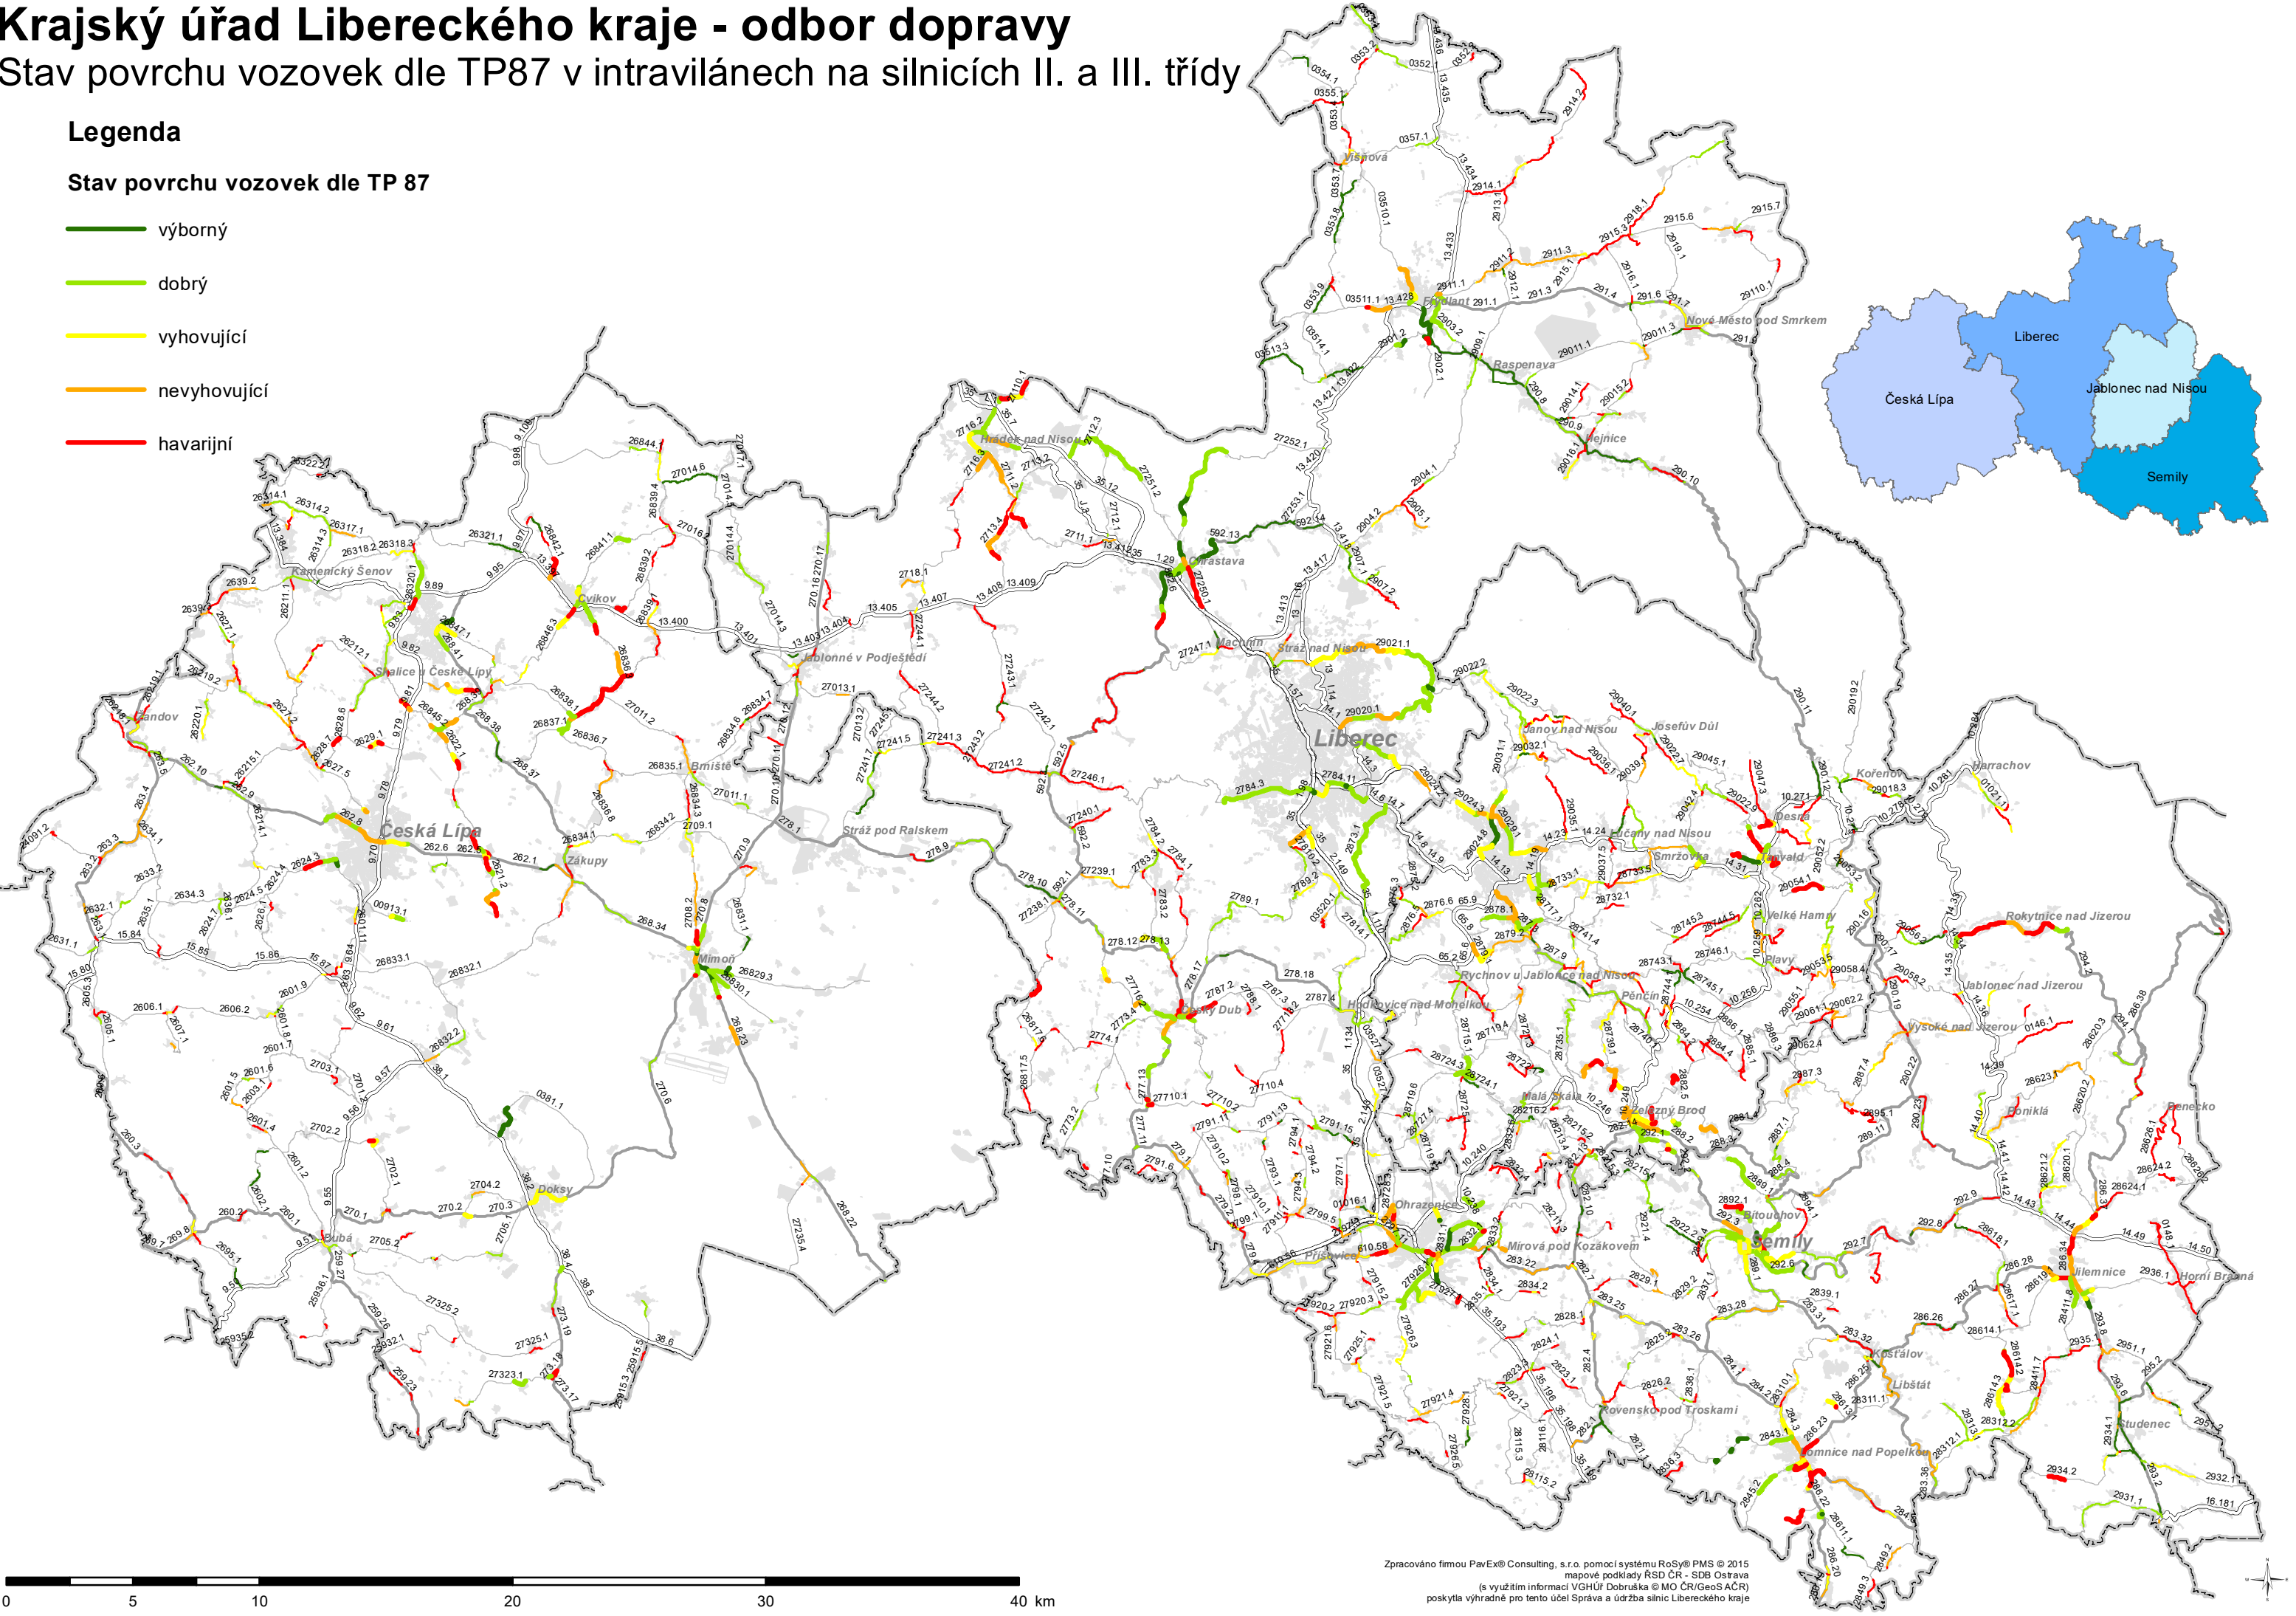
## Stav povrchu vozovek dle TP87 v intravilánech na silnicích II. a III. třídy
