# **Zpráva č. 18062**

**Stavební úpravy objektu Podhorská 717/58  
v areálu Střední školy řemesel a služeb,  
k.ú., část obce a obec Jablonec nad Nisou**

**Zabezpečovací práce po částečné havárii střední části objektu**

Jablonec nad Nisou - stav ke dni 11.12.2018

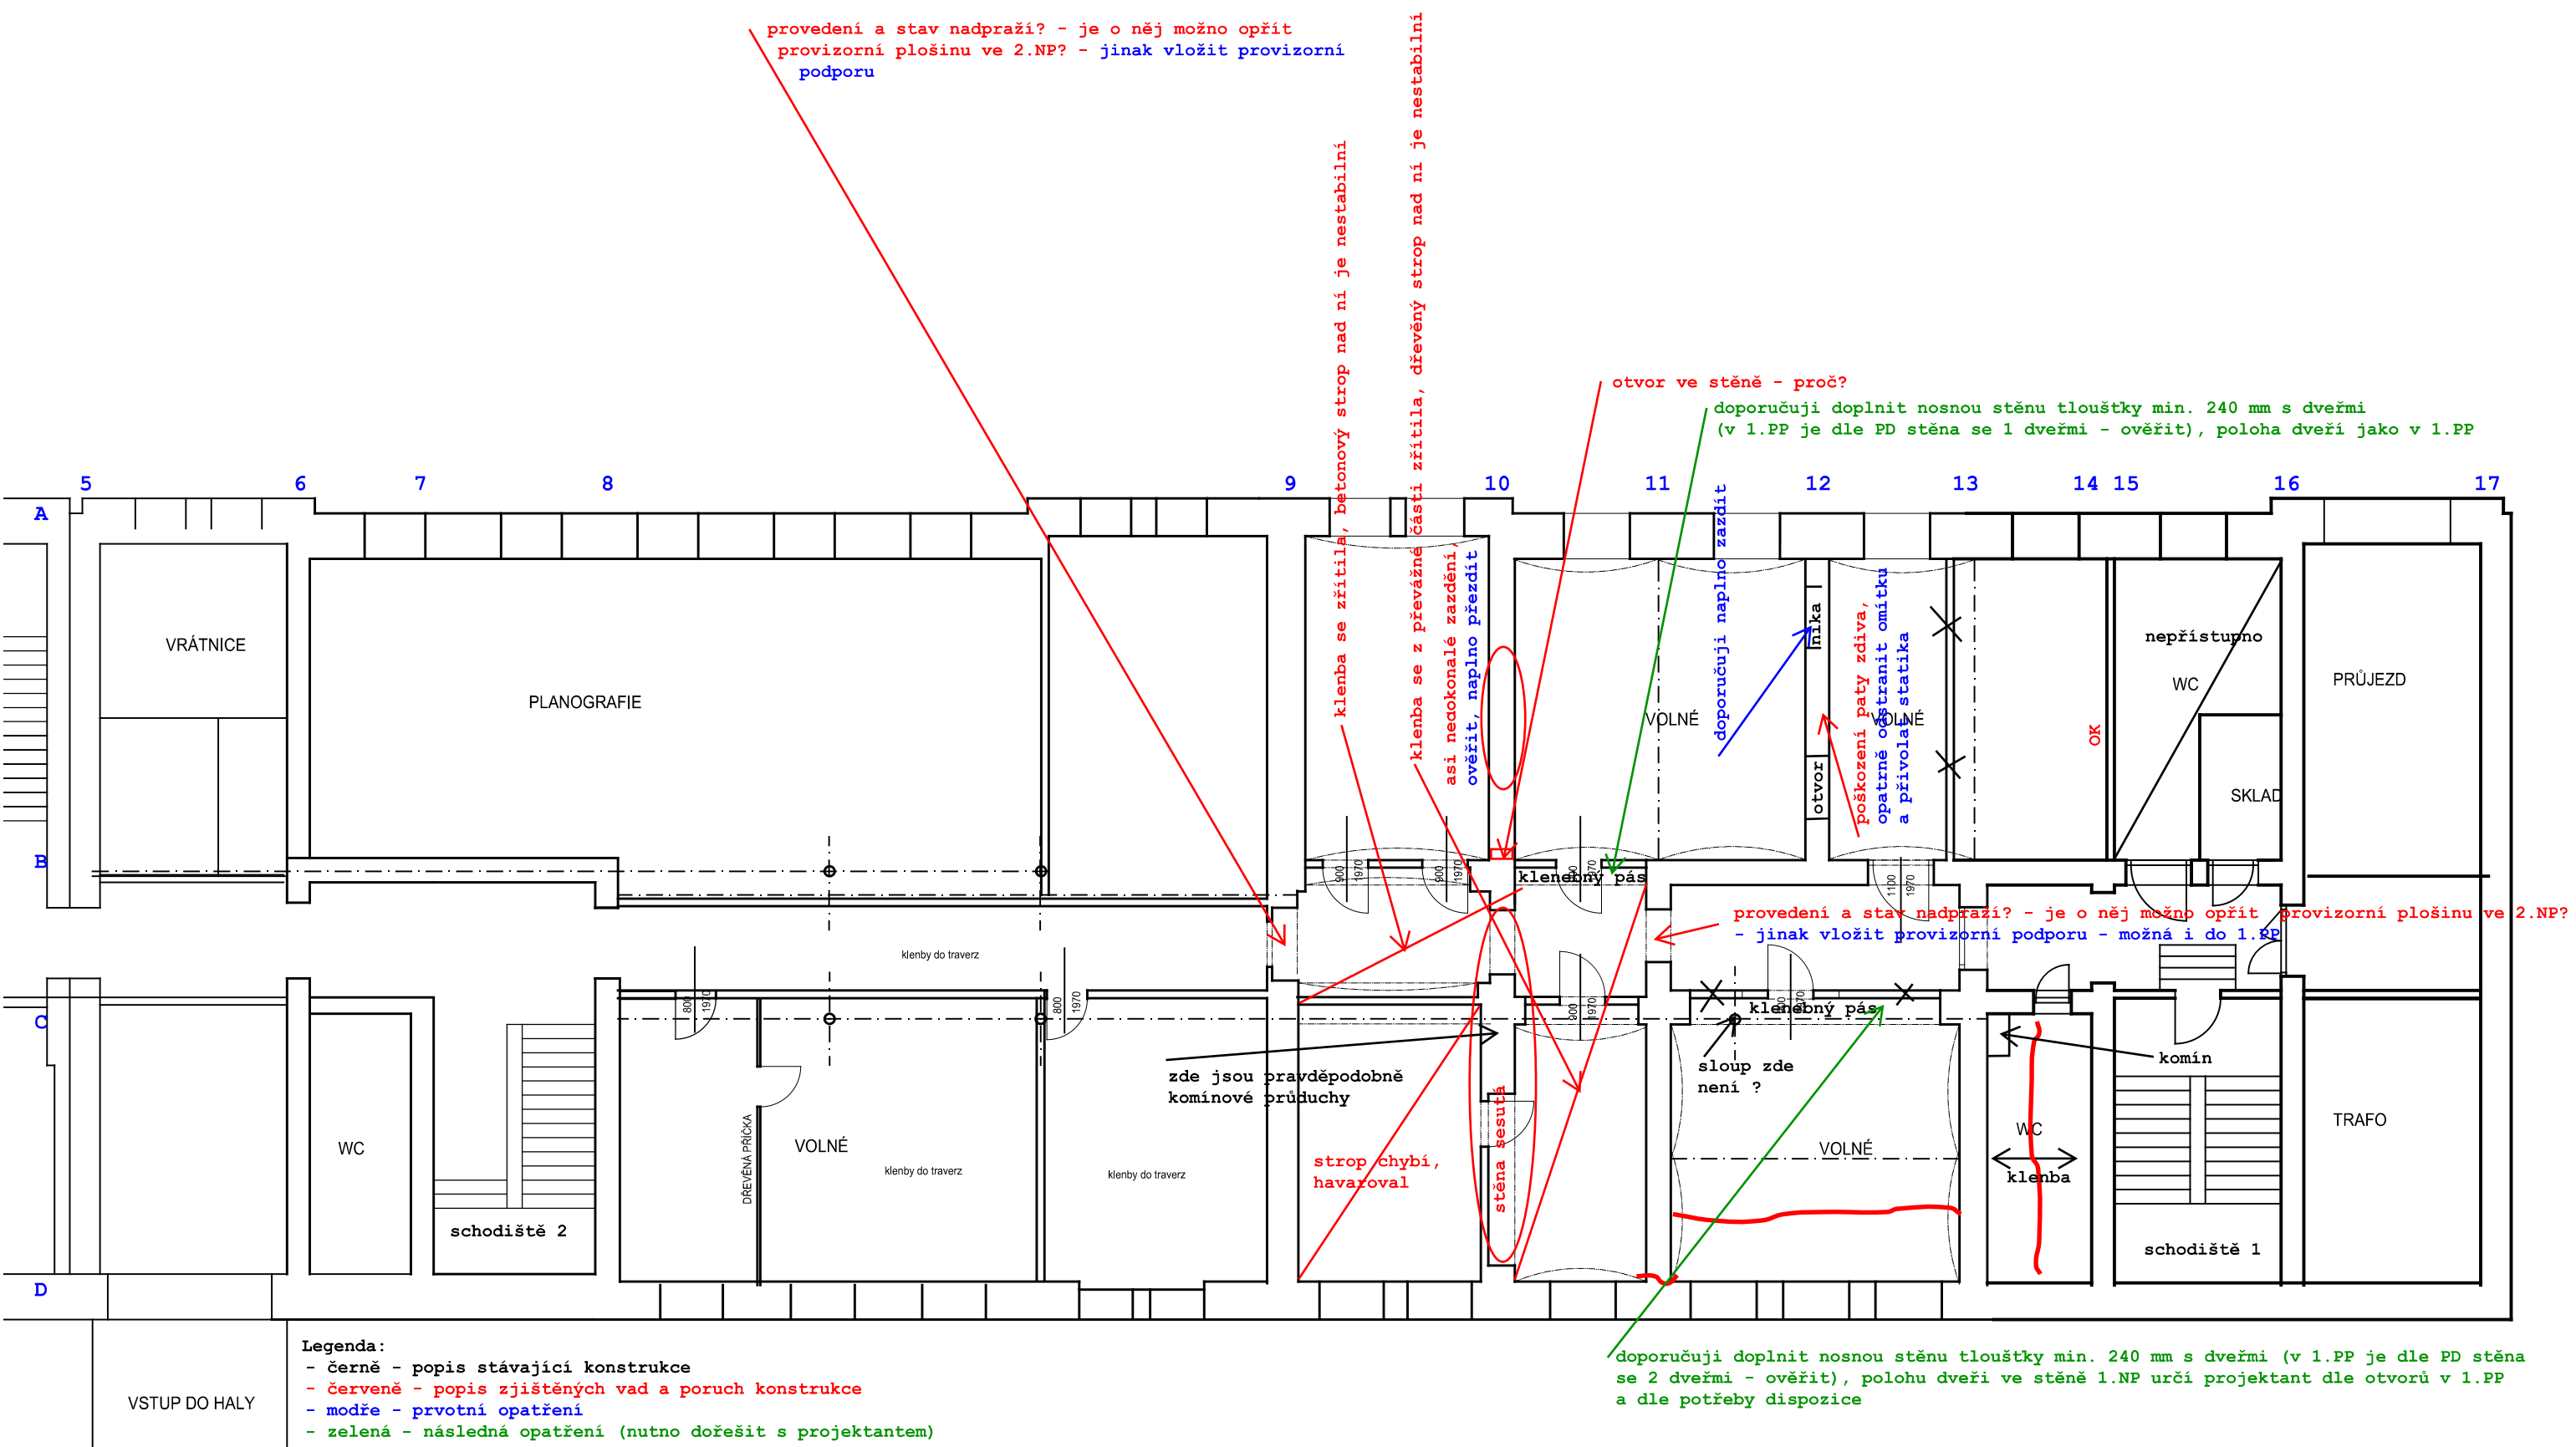
Příloha P 4

Zpracovatel objekt nezaměřoval. Případnými odchylkami od výkresu se zabýval jen v nezbytných případech.

Před zahájením jakýchkoli zabezpečovacích prací musí být pro případ další havárie připraveny co nejpřímější únikové trasy z kritického místa i z objektu. Musí být vždy zajištěny volné trasy na schodiště 1 i 2, po těchto schodištích a ze schodišť přímo ven. Vytvoření úniku ze schodiště 1 je nutno dořešit s bezpečnostním technikem. Veškeré dozdivky a zazdivky nosných a ztužujících stěn provádět z cihel pálených plných min. P15 na MC5. Nové zdivo zavazovat do stávajícího. Nenosné či poškozené zdivo nosných a ztužujících stěn po odsouhlasení statikem odbourat a doplnit nosným zdivem. Tímto způsobem doporučuji zrušit i veškeré niky a nepotřebné otvory po dveřích.
