# **Zpráva o stavu povrchu vozovek na silnicích II. a III. třídy v Libereckém kraji k 30. 6. 2016**

Krajský úřad Libereckého kraje, odbor dopravy

PavEx<sup>®</sup> Consulting, s.r.o.

# **Stav povrchu vozovek**

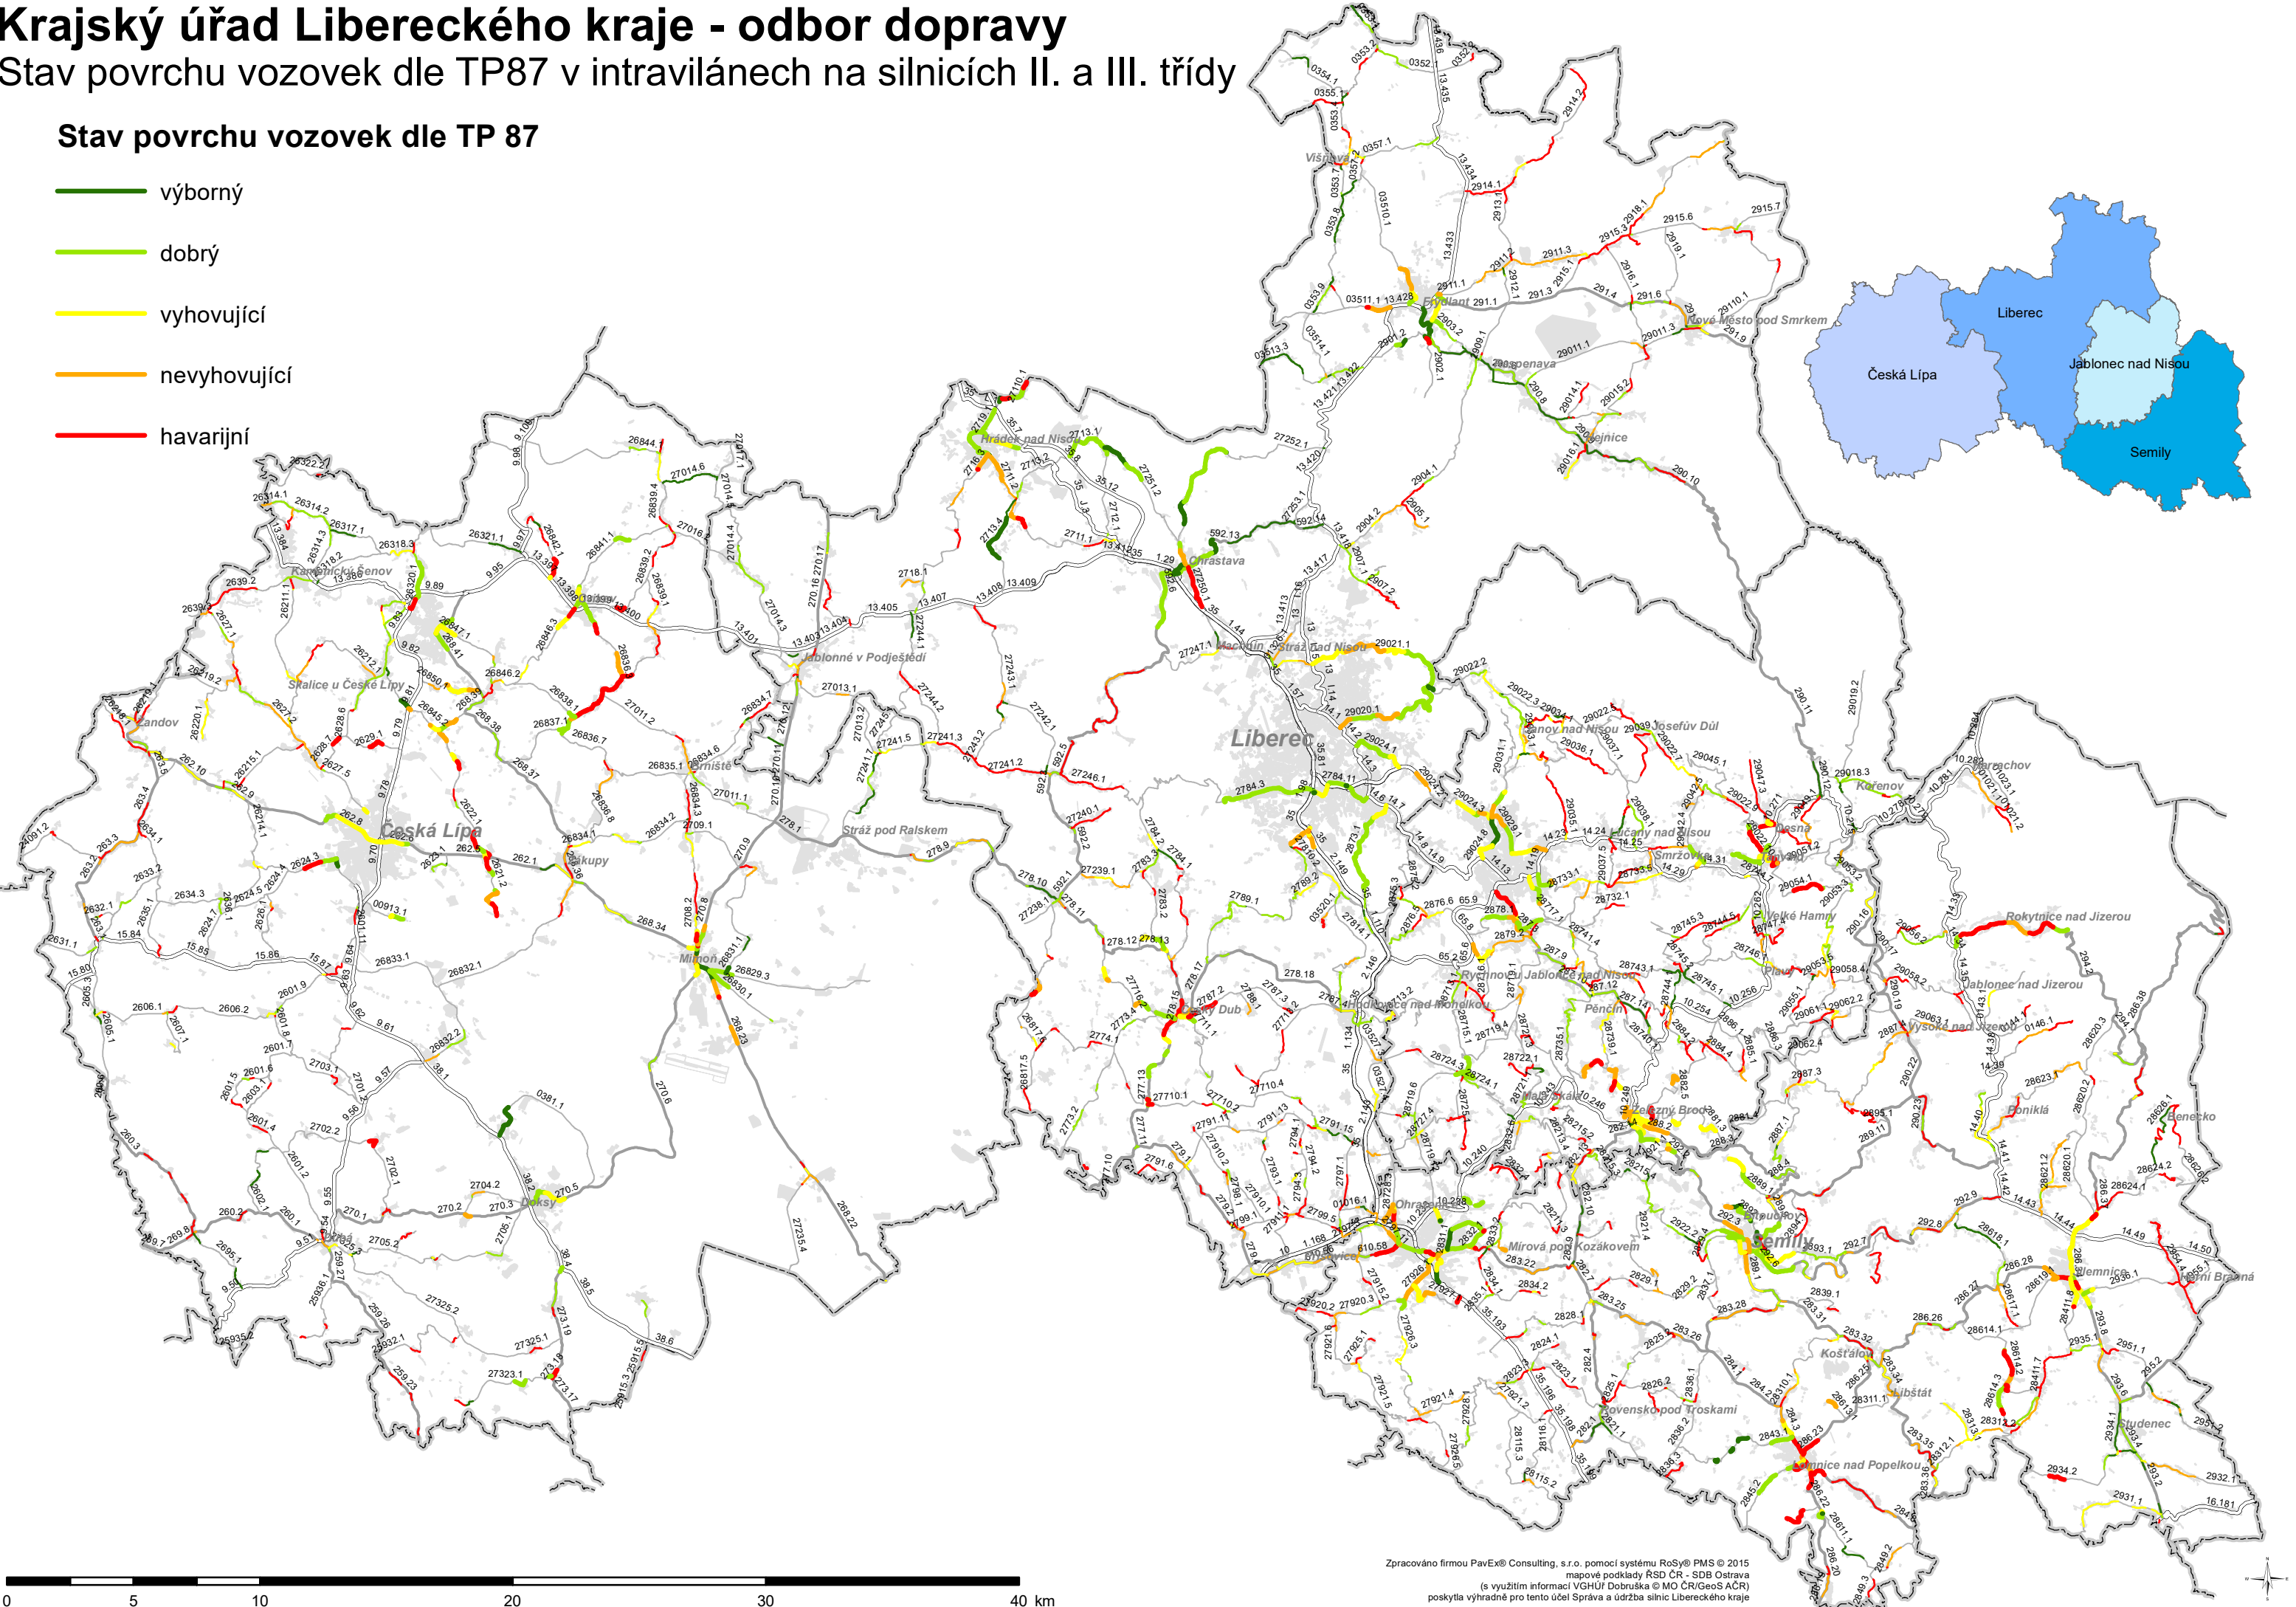
## Stav povrchu vozovek dle TP87 v intravilánech na silnicích II. a III. třídy

### Stav povrchu vozovek dle TP 87
